**PARECER TÉCNICO SOBRE O COLAPSO  
ESTRUTURAL DE UM SILO DA EMPRESA**

Que fazem Moacyr Molinari,  
engenheiro civil, CREA 15.586-D/PR,  
e Antonio Edison Vaz de Siqueira,  
engenheiro de segurança, CREA 8541-  
D/PR, atendendo a solicitação do  
representante da empresa S.A.

Curitiba, abril de 2008

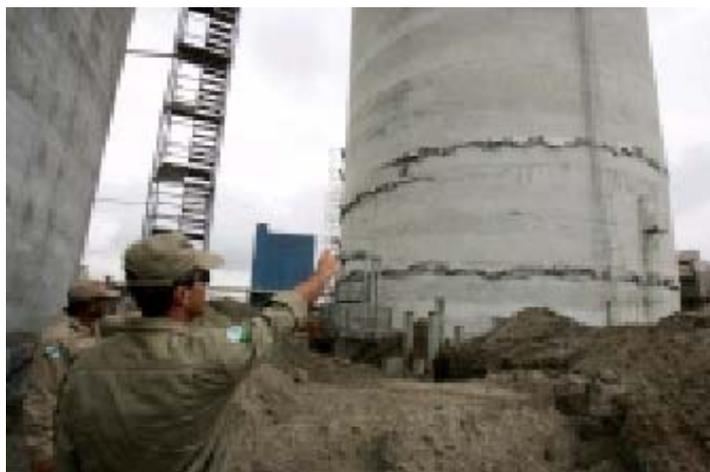
Figura 05 – Tomada fotográfica de novas rachaduras, durante o segundo carregamento do silo 1.

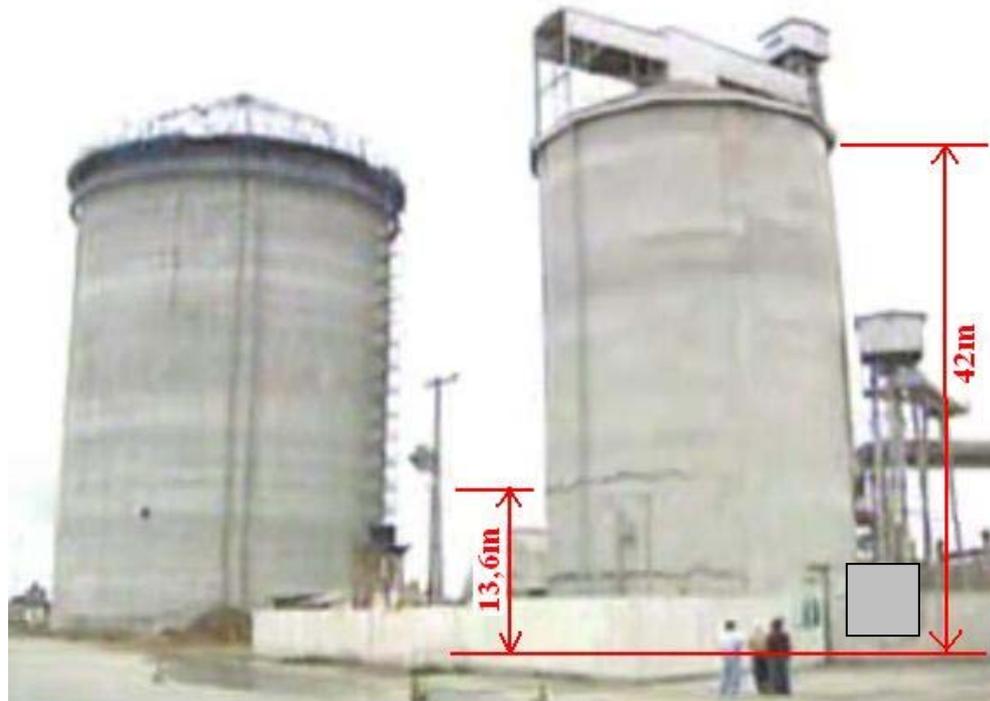
Figura 09 – À esquerda, o silo 2, em construção. À direita, o silo 1, durante seu segundo carregamento, com duas novas rachaduras horizontais próximas à base (imagem da [imagem da](#) ). A rachadura mais alta dista cerca de 13,6 m do solo, de acordo com medições em escala realizadas sobre a imagem.

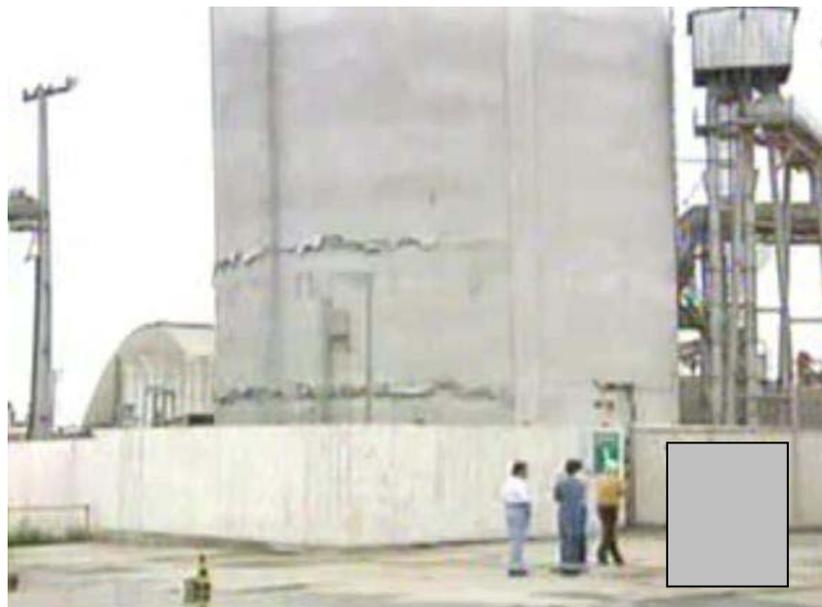
Figura 10 – Silo 1, durante seu segundo carregamento, com duas novas rachaduras horizontais próximas à base (imagem da [imagem da](#) ).

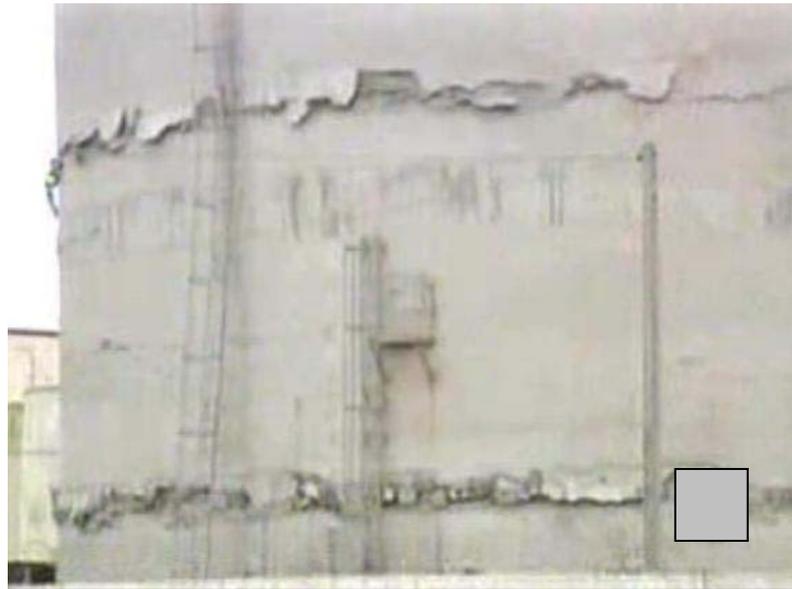
Figura 11 – Detalhe de duas novas rachaduras horizontais próximas à base do silo 1 (imagem da [imagem da](#) ).

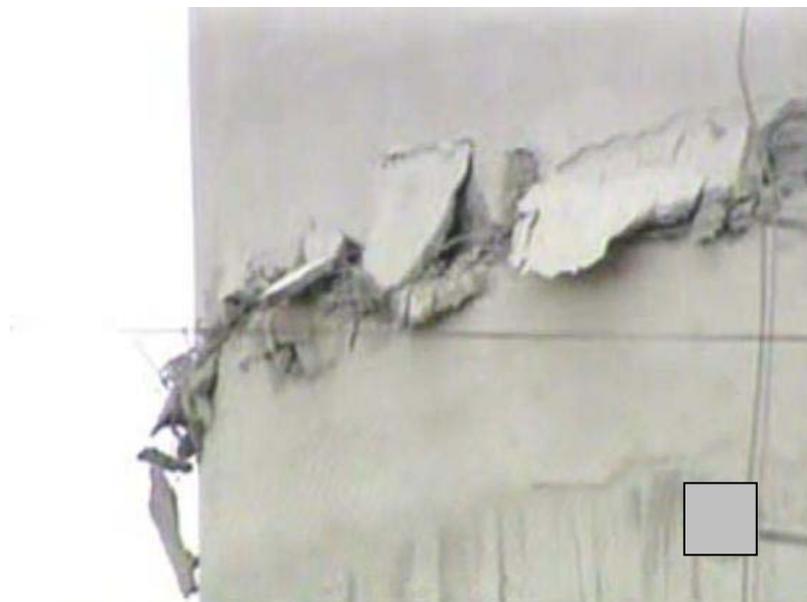
Figura 12 – Detalhe da rachadura superior do silo 1, durante seu segundo carregamento (imagem da [imagem da](#) ).

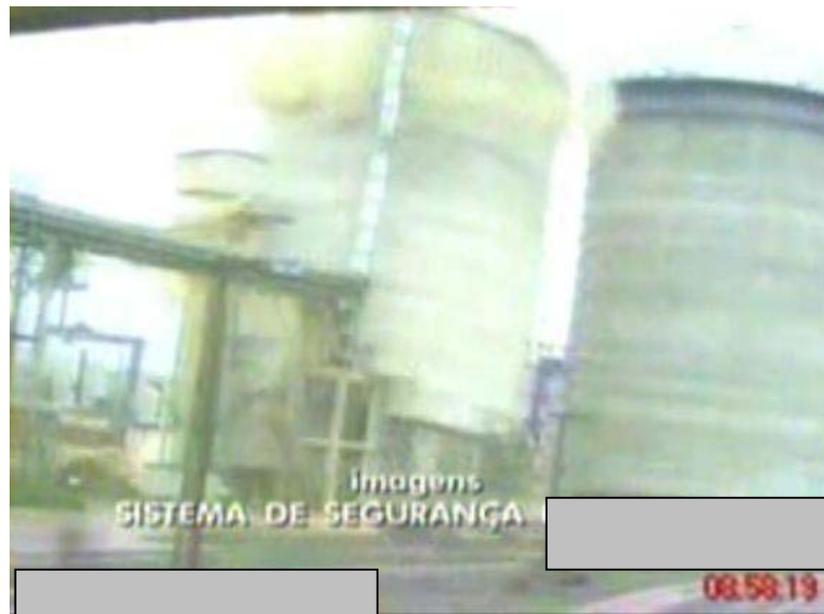
Figura 23: Três segundos após, a região frontal (voltada para a rua) da porção superior do silo 1 (o da esquerda) desaba quase verticalmente e atinge o solo, onde se apóia. A porção superior passa a girar em torno do ponto de apoio no solo e se inclina em direção oposta à da câmara de vídeo. A porção superior se destaca da porção inferior em uma das novas rachaduras da região posterior, detectadas três dias antes. A porção inferior do silo 1, abaixo das rachaduras, permanece estável.

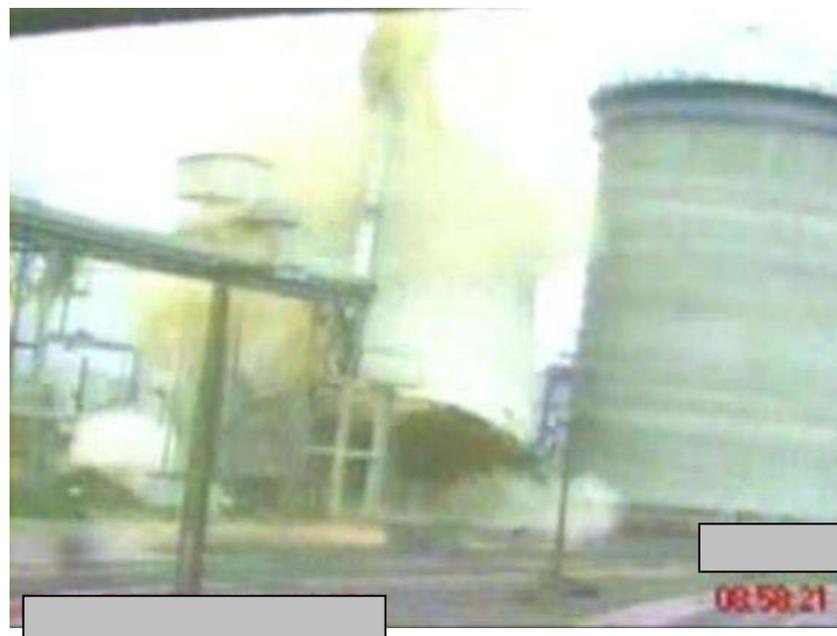
Figura 24: Dois segundos após, continua a rotação da porção superior do silo 1 (o da esquerda), em um movimento que quase tangencia o silo 2 (o da direita). Começa a se formar uma nuvem de pó de concreto na base do silo 1. Já é possível ver o interior do silo 1, através da abertura entre a porção superior e a porção inferior do mesmo, na região posterior.

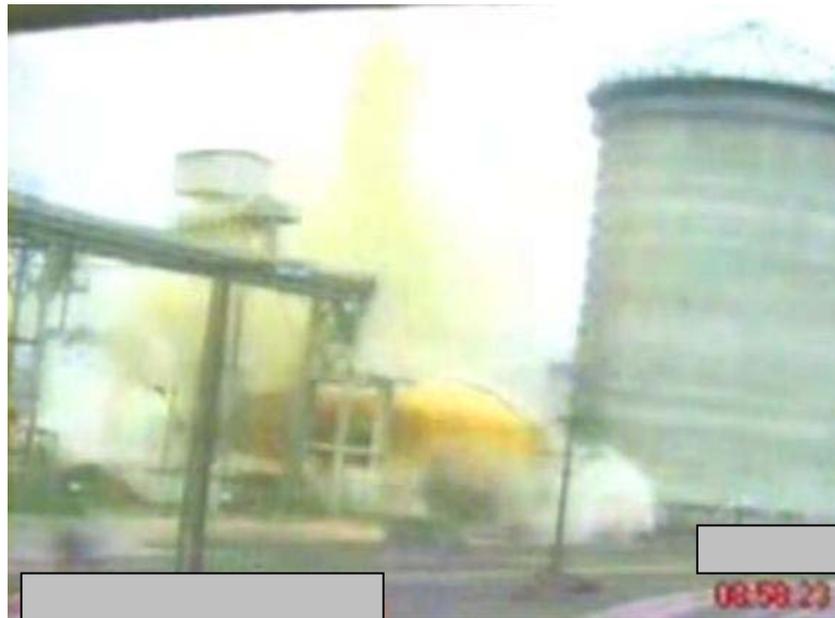
Figura 25: Dois segundos após, o topo da porção superior do silo 1 (o da esquerda) também atinge o solo. A superfície da parede, antes cilíndrica, se abaula, de modo que o contorno visível passa a ter um aspecto elipsóidico. Pode-se ver o interior do silo 1, ainda contendo uma grande quantidade de milho (região amarela da imagem). Aumenta a nuvem de pó de concreto na base do silo 1.

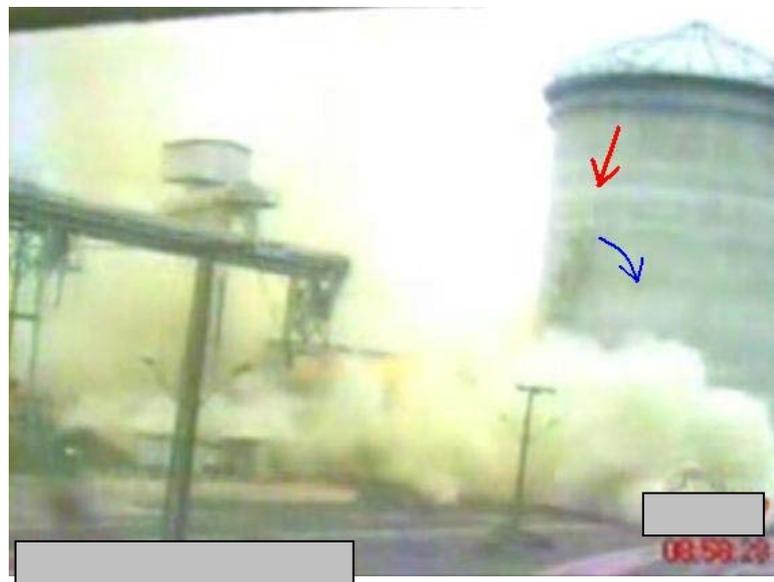
Figura 26: Cinco segundos após, a parede da porção superior do silo 1 colide contra o solo (não é mais visível, devido à nuvem de pó) e passa a sofrer ruptura por esmagamento. A nuvem de pó de concreto se alastra, impedindo que se veja a porção inferior do silo 1. Após a colisão com o chão e a rua em frente, alguns destroços do silo 1 se deslocam sobre o solo e atingem a base de um andaime metálico alto que se apoiava no silo 2 (o da direita). O citado andaime (seta vermelha) ruiu em sentido oposto (seta curva azul).

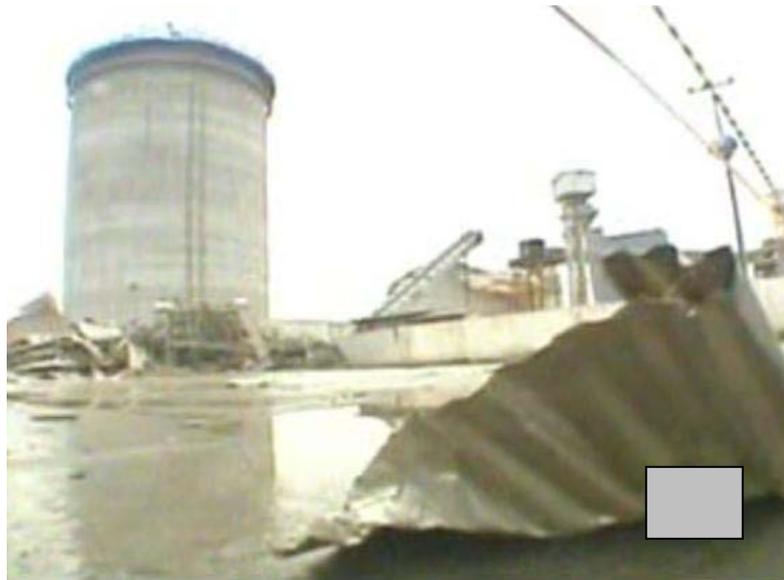
Figura 27: Vista da rua, após o colapso. À esquerda, vê-se o silo 2 (em construção, sem cobertura). Em frente ao silo 2, são visíveis os destroços da cobertura do silo 1. À direita do silo 2, no centro da imagem, vê-se a porção inferior do silo 1. Em primeiro plano, uma das telhas da cobertura do silo 1.

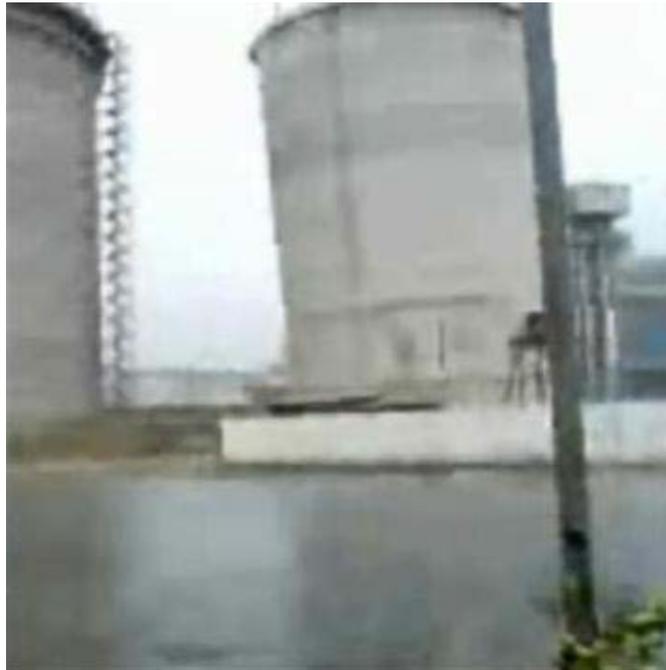
Figura 28: À esquerda, o silo 2, em construção, sem cobertura e ainda apoiando um andaime metálico alto, o qual será derrubado segundos após, por destroços do silo 1. À direita, o silo 1, no instante em que se inicia o colapso: começa a cair pó (provavelmente de concreto moído) da rachadura horizontal e a porção do silo acima dessa rachadura se apresenta com uma pequena inclinação para a frente.

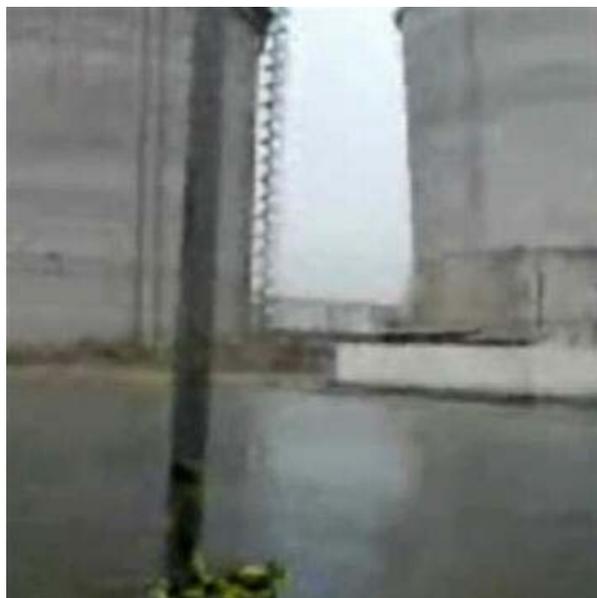
Figura 29: À esquerda, o silo 2. À direita, o silo 1: aumenta a quantidade de pó que cai da rachadura horizontal e a porção superior do silo apresenta uma inclinação em relação à porção inferior um pouco maior.

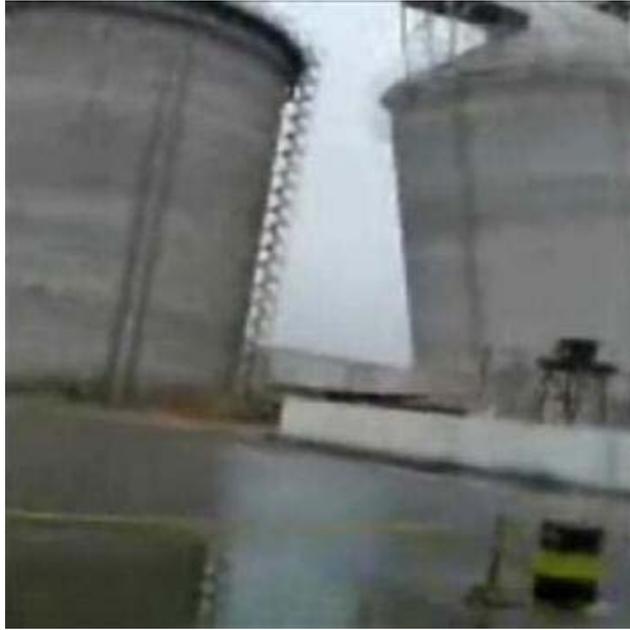
Figura 30: À esquerda, o silo 2. À direita, o silo 1: a região frontal da porção superior do silo 1 desaba quase verticalmente, por fora da porção inferior, até se apoiar no solo. A porção superior começa a girar em torno do ponto de apoio no solo e se inclina em direção à rua. A porção superior começa a se separar da porção inferior em uma das novas rachaduras da região posterior, detectadas três dias antes (vide figuras 22 e 23). A porção inferior do silo 1, abaixo das rachaduras, permanece estável. Uma nuvem de pó começa a se formar na cobertura do silo 1.

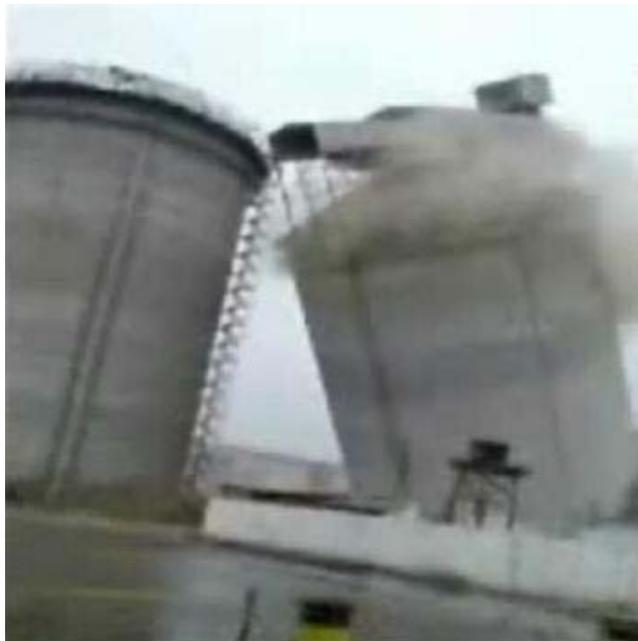
Figura 31: À esquerda, o silo 2. À direita, o silo 1: toda a porção superior continua sua rotação em torno do ponto de apoio no solo, aumenta a inclinação da porção superior em relação à porção inferior, e se expande a nuvem de pó que emana da cobertura.

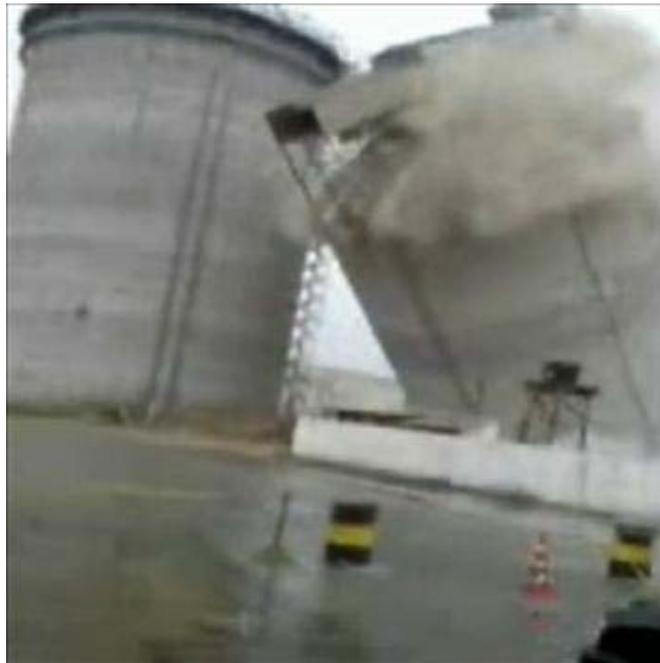
Figura 32: À esquerda, o silo 2. À direita, o silo 1: toda a porção superior continua sua rotação em torno da região que se apóia e se esmaga no solo (ou nele penetra), aumenta a inclinação da porção superior em relação à porção inferior e se expande a nuvem de pó que emana da cobertura. Em primeiro plano, observa-se a barreira que estabelece a área de isolamento anteriormente delimitada pelo Corpo de Bombeiros.

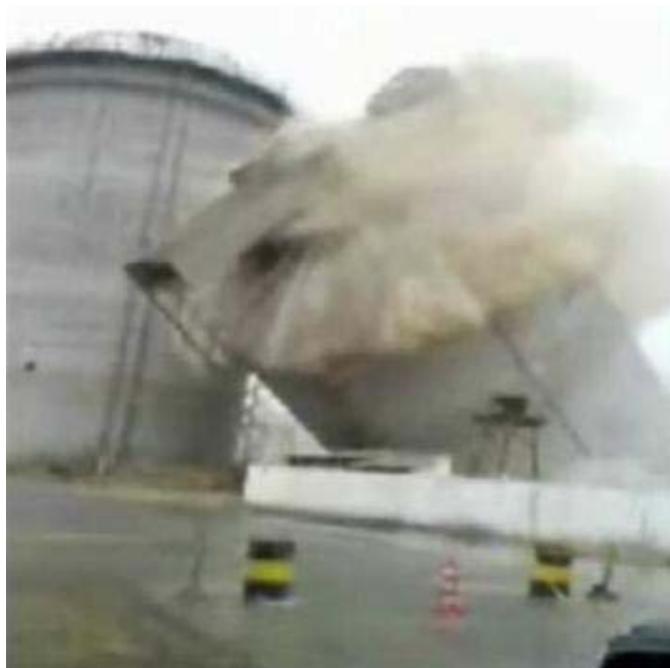
Figura 33: À esquerda, o silo 2. À direita, o silo 1: continua a rotação da porção superior do silo 1 em torno de sua região frontal, que se apóia no solo; o movimento quase tangencia o silo 2 ; a parede do silo 1 deixa de ser cilíndrica (a seção transversal se deforma para um elipsóide – vide figuras 24 e 25) ; aumenta a nuvem de pó que emana da cobertura.

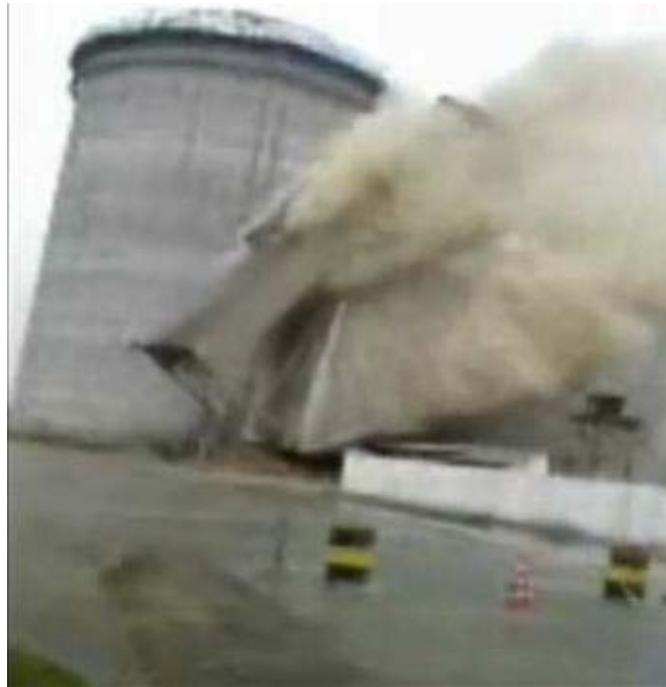
Figura 34: À esquerda, o silo 2. À direita, o silo 1: a cobertura se solta do topo do silo 1 e atinge o solo antes ; aumenta a nuvem de pó que emana da cobertura.

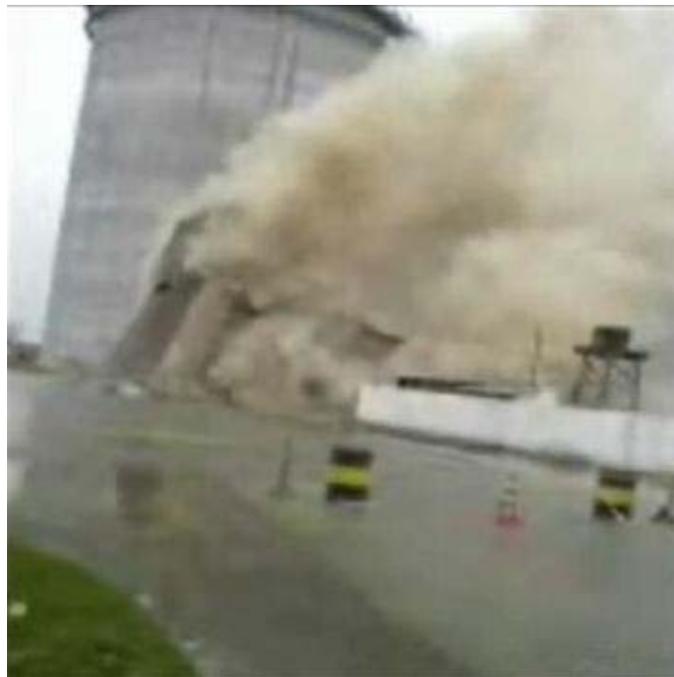
Figura 35: À esquerda, o silo 2. À direita, o silo 1: a cobertura colide com o solo e se deforma (vide figura 26); a nuvem de pó não permite ver o corpo do silo 1, cuja porção superior também colide e se rompe por esmagamento contra o solo.

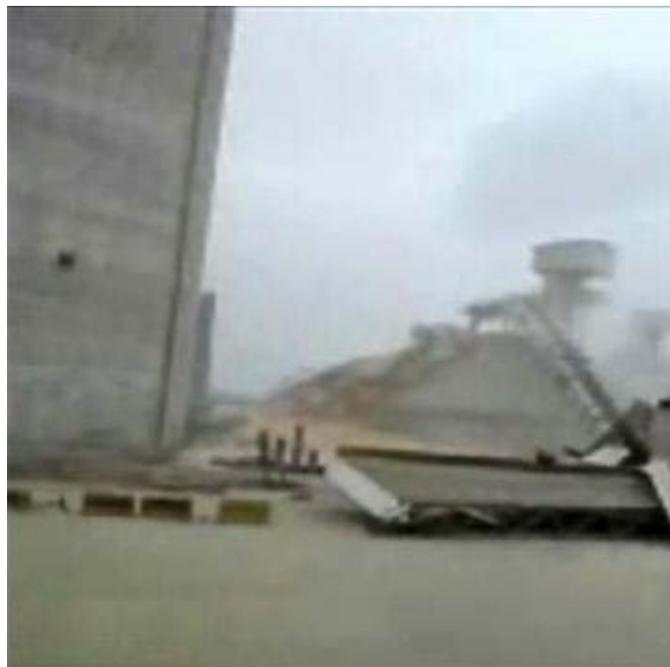
Figura 39: Dissipada a nuvem de pó, vê-se à esquerda o silo 2 e à direita, a parte inferior remanescente do silo 1 e parte de seus destroços resultantes do colapso.

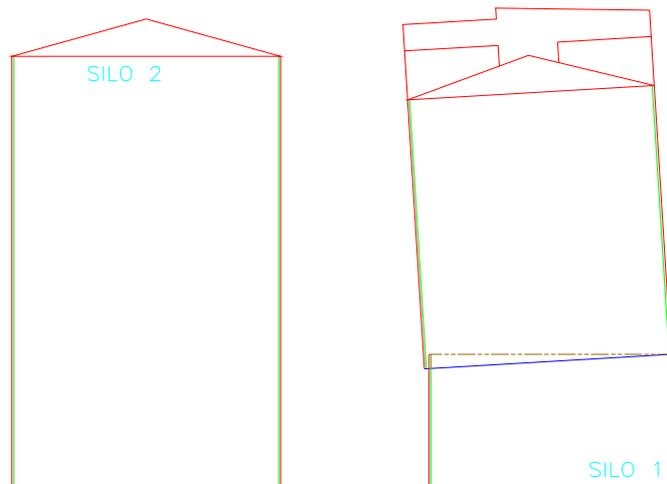
Figura 43: A porção superior do silo 1 teve um pequeno deslocamento horizontal no sentido para a rua, perdeu o apoio e iniciou a queda por fora da porção inferior.

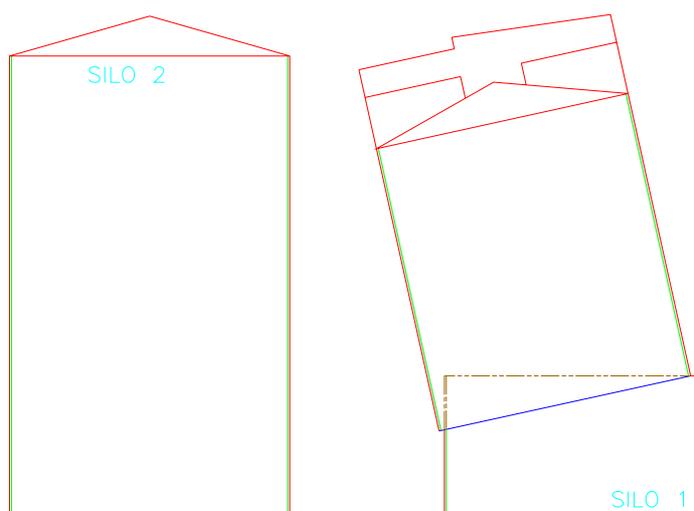
Devido ao próprio peso, a porção superior continuou sua queda, com a região frontal descendo por fora da porção inferior do silo 1. Como consequência, aumentou a inclinação da porção superior, como esquematizado a seguir (as linhas tracejadas representam partes não visíveis devido à sobreposição):

Figura 44: A região frontal (voltada para a rua) da porção superior do silo 1 continuou sua queda por fora da porção inferior, aumentando a inclinação.

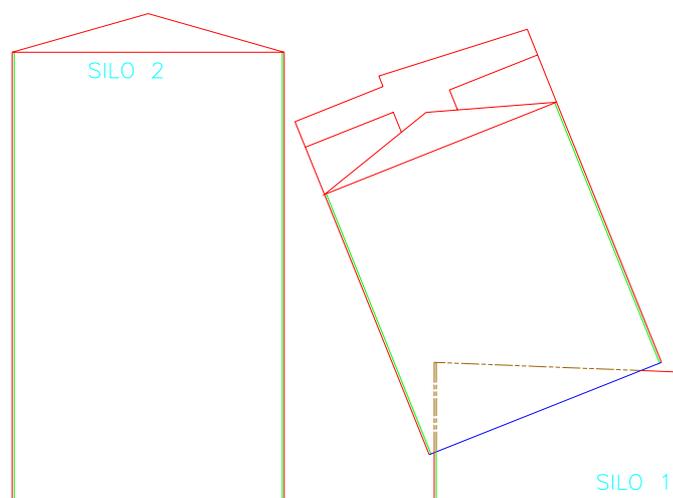
Sob a ação do peso próprio, continuou a queda da região frontal da porção superior, por fora da porção inferior. Em consequência, aumentou a inclinação da porção superior. Na região posterior, abriu-se uma fenda entre as porções superior e inferior, através da qual a câmara do sistema de segurança registrou a imagem dos grãos de milho remanescentes (vide figura abaixo e figura 25).

Figura 45: Continuou a queda da região frontal da porção superior, com aumento de sua inclinação. Na região posterior, abriu-se uma fenda entre as porções superior e inferior.

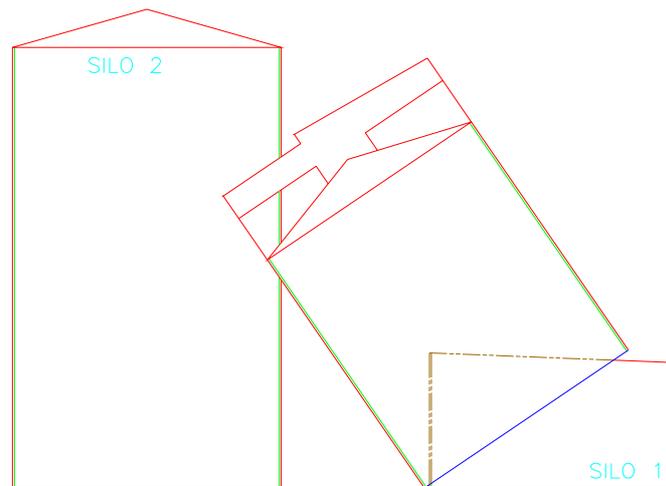
Figura 46: A região frontal da porção superior atingiu o solo. Devido à inércia, a rotação da porção superior continuou, agora em torno do ponto de apoio.

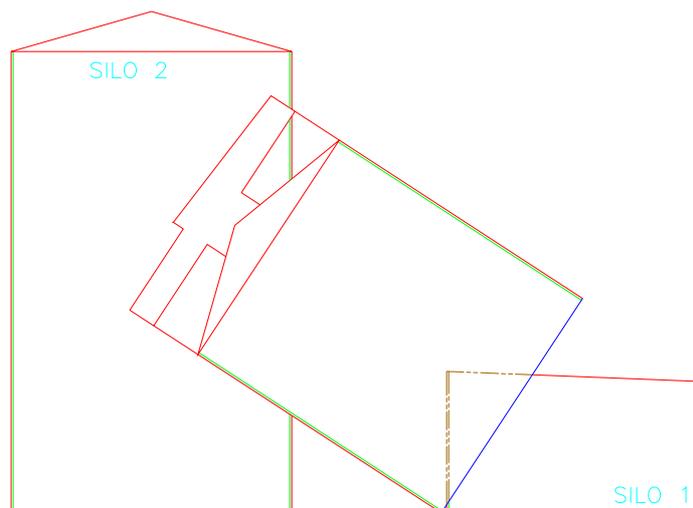
Figura 47: A porção superior do silo continuou a girar em torno do ponto de apoio no solo.

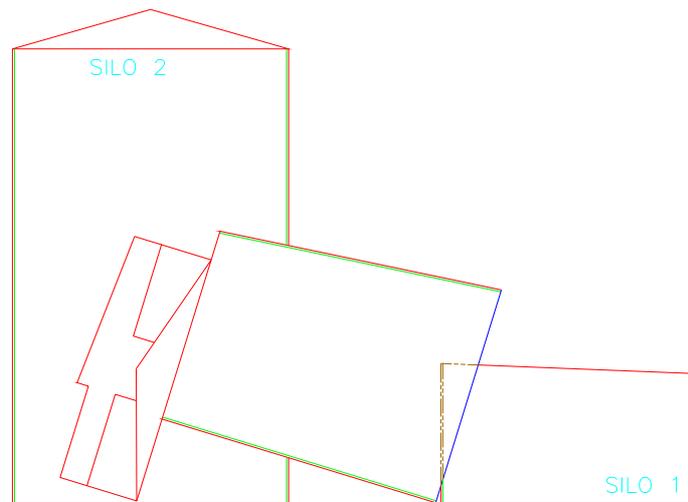
Com o aumento da inclinação, a cobertura do silo se desprendeu e atingiu antes o solo. O desprendimento da cobertura sugere que a mesma não estava suficientemente chumbada na parede do silo. O peso próprio deformou a parede da porção superior do silo, que deixou de ter seção transversal circular e passou a ter seção elipsóidica (vide figura a seguir).

Figura 48: A cobertura se desprende e atinge antes o solo. A parede do silo se deforma.

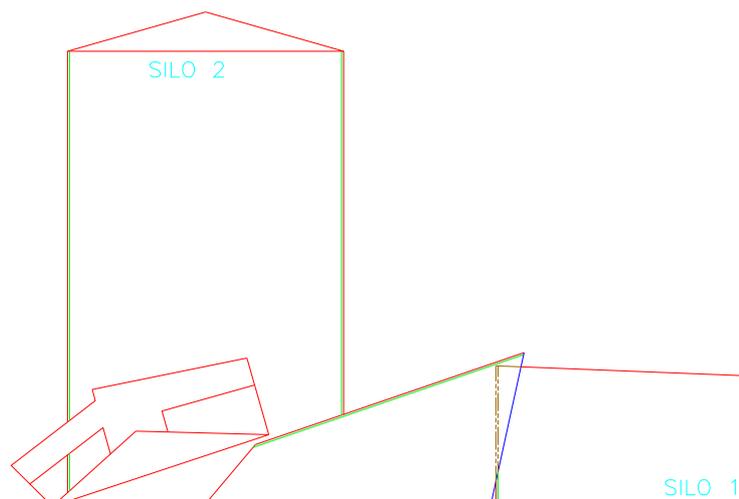
Figura 49: A porção superior atingiu o solo e se deformou devido à colisão.

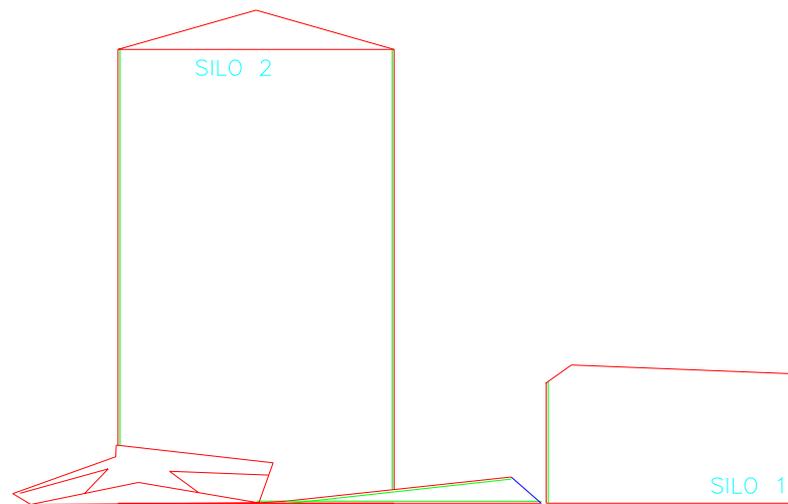
Figura 50: Os escombros da porção superior do silo 1 se espalharam pelo terreno e sobre a rua. A porção inferior sofreu avarias durante o movimento da porção superior.

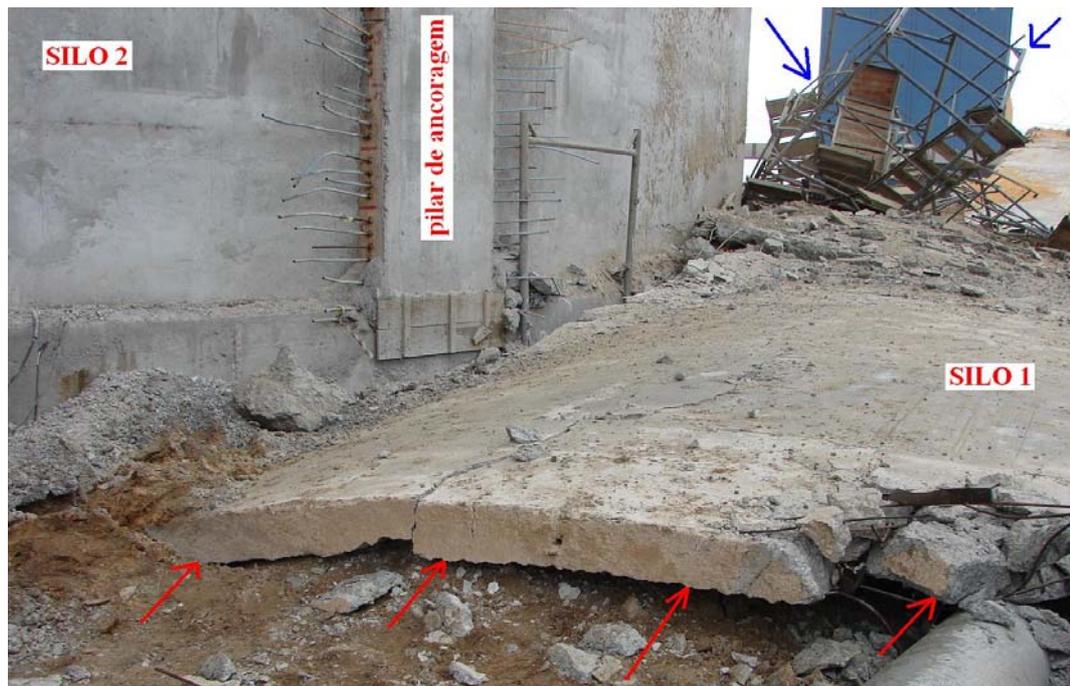
Figura 51: À esquerda, o silo 2 e seu pilar de ancoragem de cordoalhas de protensão. As setas azuis indicam os restos do andaime metálico alto que se apoiava no silo 2 e que foi atingido e derrubado pelos escombros do silo 1. As setas vermelhas indicam o que restou da parede da porção superior posterior do silo 1 (bordo no qual se apoiava a cobertura, que estava a 42 m de altura antes do colapso).

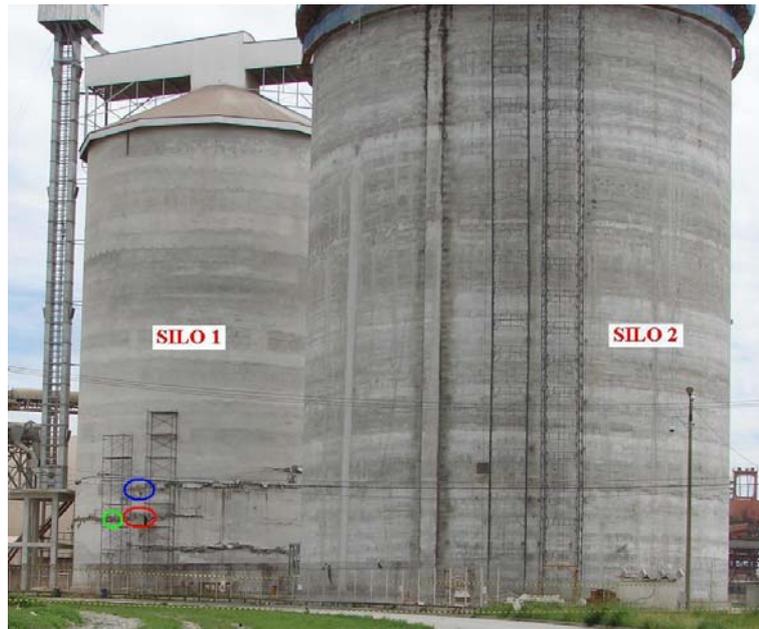
Figura 52: À direita, o silo 2 em construção. À esquerda, o silo 1, apresentando novas e severas rachaduras na véspera do colapso. As elipses azul, verde e vermelha, indicam as posições dos detalhes 1, 2 e 3, respectivamente.

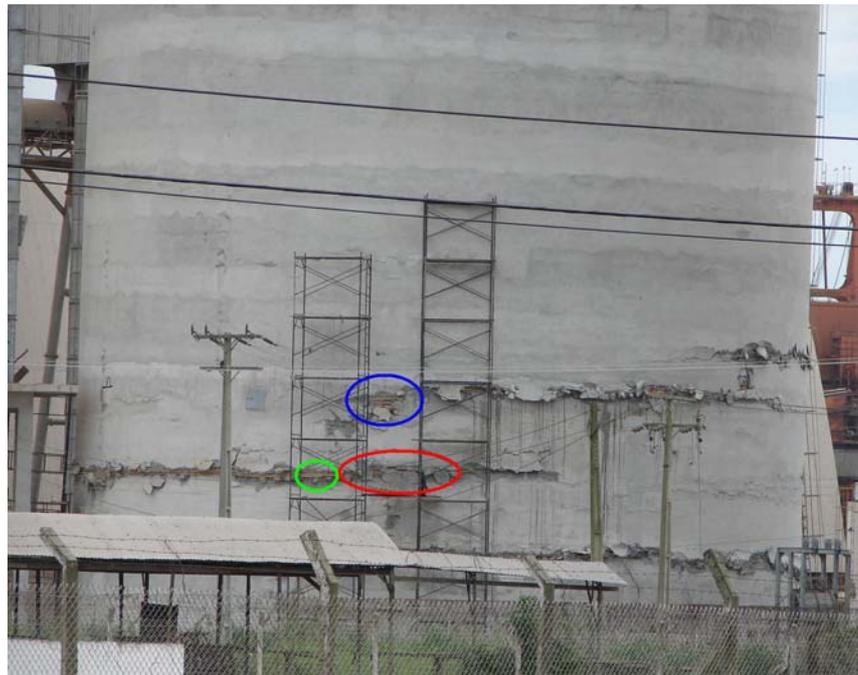
Figura 53: Vista parcial do silo 1, apresentando novas e severas rachaduras na véspera do colapso. As elipses azul, verde e vermelha, indicam as posições dos detalhes 1, 2 e 3, respectivamente.

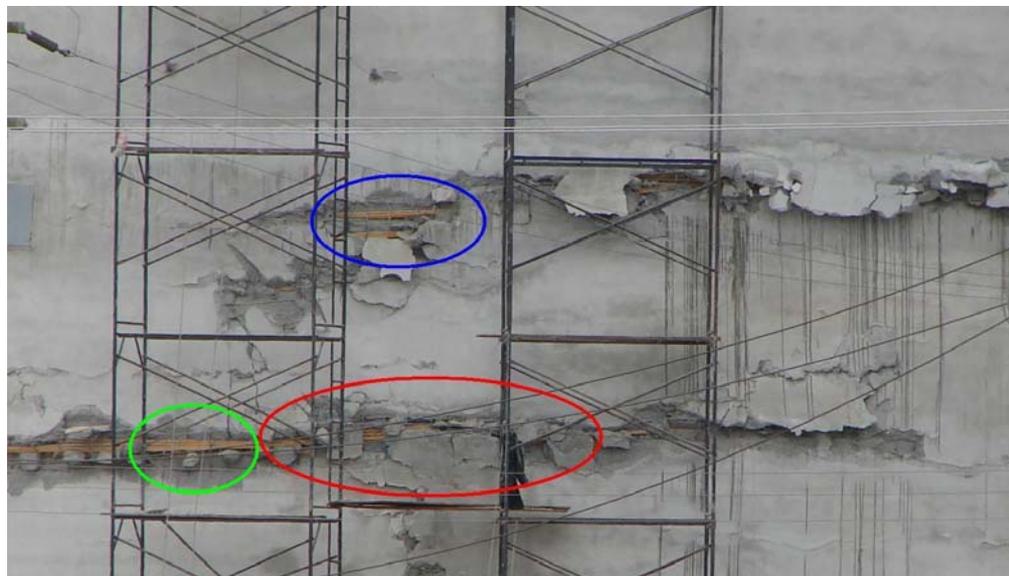
Figura 54: Vista parcial do silo 1, apresentando novas e severas rachaduras na véspera do colapso. As elipses azul, verde e vermelha, indicam as posições dos detalhes 1, 2 e 3, respectivamente.

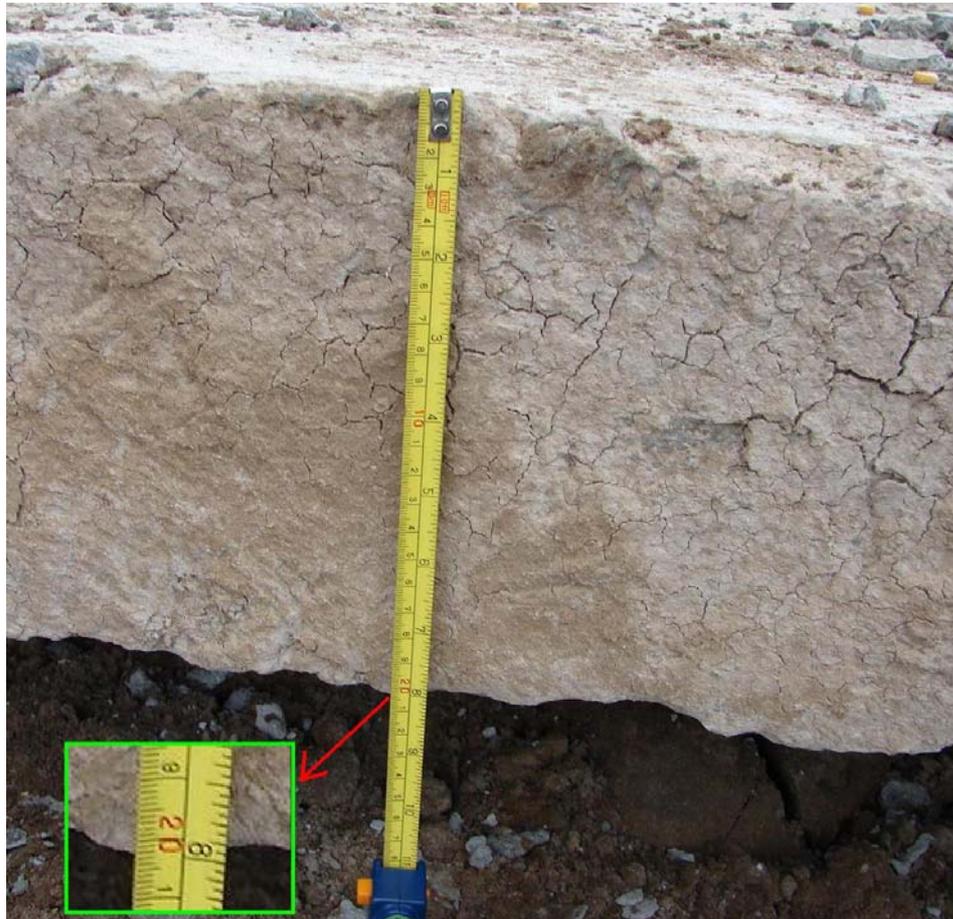
Figura 65: Medição da espessura da parede do silo 1, um dia após o colapso. A seta vermelha indica o detalhe da medida (20 cm).

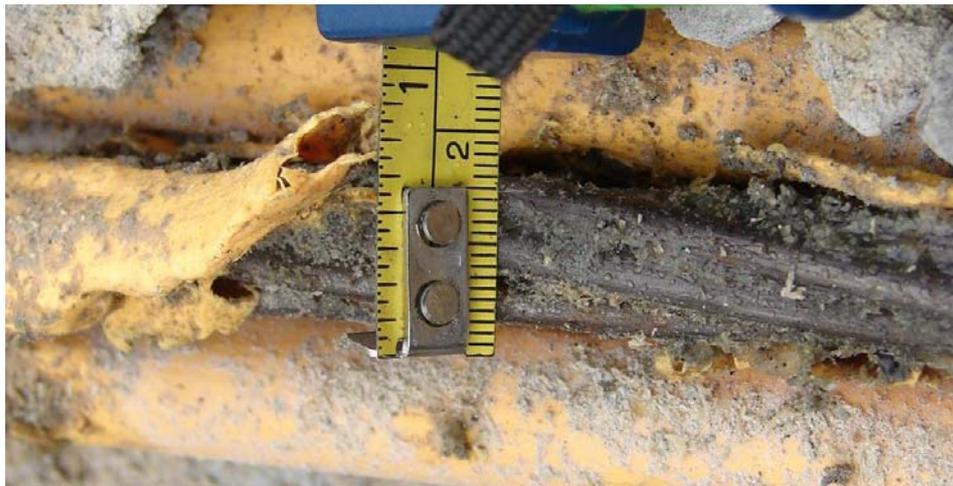
Figura 66: Medição da bitola de uma cordoalha de protensão da parede do silo 1, um dia após o colapso (12,5 mm).
