LAUDO DE PERÍCIA TÉCNICA

Outubro de 2004

1 - MOTIVO DA PERÍCIA

O motivo da presente perícia técnica é a verificação da possibilidade de demolição de duas paredes no apartamento n.º do edifício situado na Av. , Curitiba-PR, como parte de sua reforma.

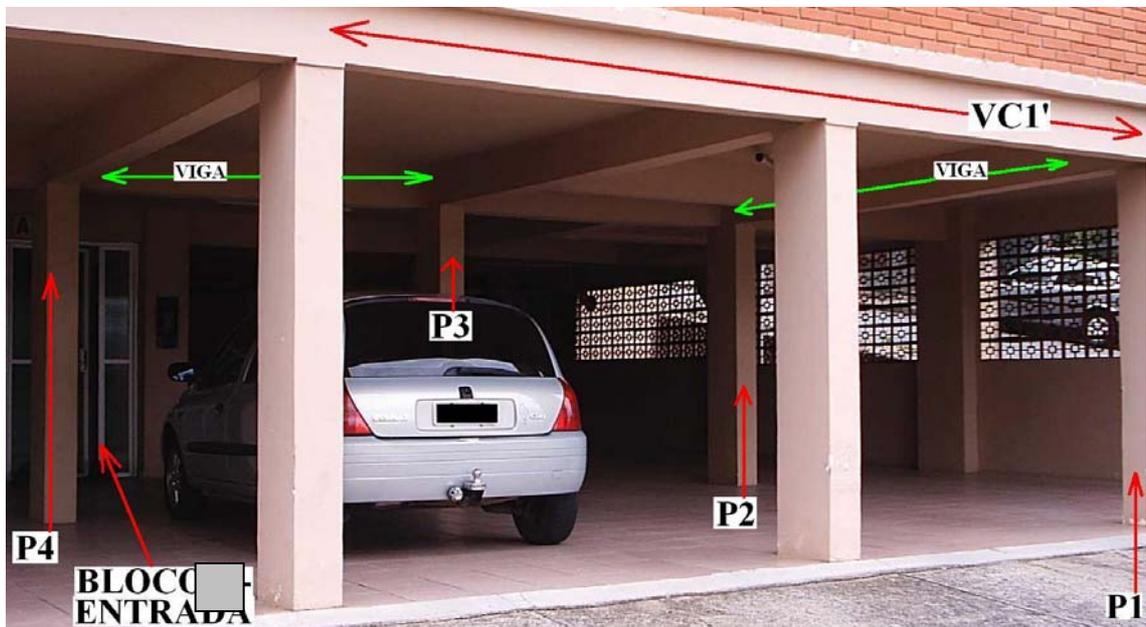
A tomada fotográfica a seguir mostra a estrutura do teto do pavimento térreo, onde se destacam os pilares P1, P2, P3 e P4, a viga entre os pilares P1 e P2, a viga entre os pilares P3 e P4, e a viga VC1', na mesma prumada da viga VC1, no piso do apartamento (ou teto do apartamento), representada na prancha de desenho 02 (anexa).

Tomada Fotográfica 03 - Estrutura do teto do pavimento térreo, sob a fachada voltada para a Av. , mostrando as posições da entrada para o Bloco , dos pilares de concreto armado existentes P1, P2, P3 e P4, e das vigas.

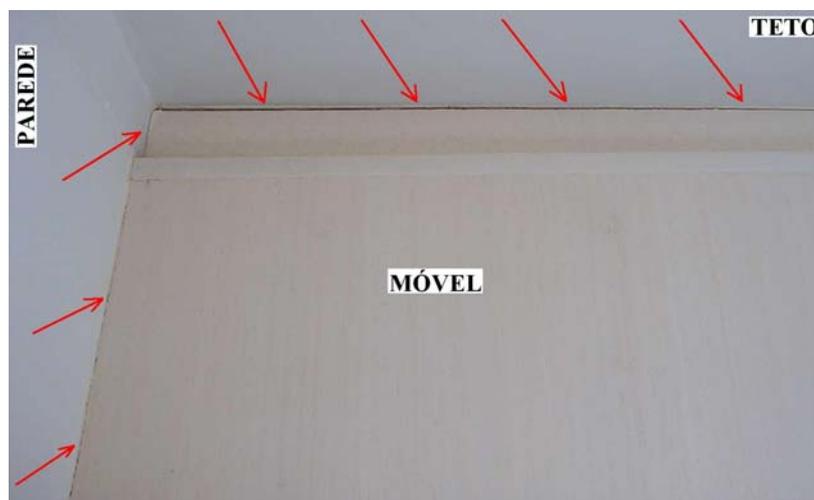
- a) as paredes não apresentavam trincas ou fissuras recentes (com idades inferiores a um mês);
- b) o piso e o teto não apresentavam desníveis resultantes de recalques ou deformações permanentes;
- c) acima e atrás de um armário (ou guarda-roupa) do dormitório intermediário havia uma fissura entre o móvel e a parede e entre o móvel e o teto. O armário não se apresentava danificado. O que se observou foi o rompimento da película de tinta seca do teto e da parede que estava anteriormente aderida ao móvel. O rompimento da película de tinta seca pode ser consequência da aplicação de vibração mecânica originada na obra de reforma do apartamento . A tomada fotográfica a seguir ilustra o que se descreveu.

Tomada Fotográfica 04 - Fissuras (indicadas pelas setas) em película de tinta seca do teto e da parede, anteriormente aderida ao móvel.

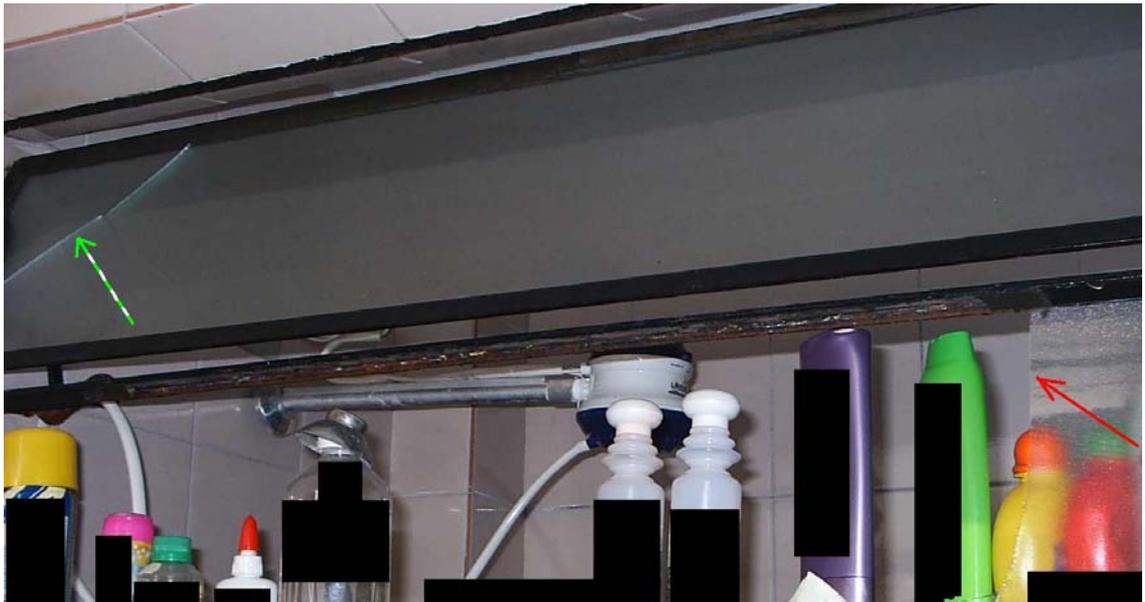
- d) na janela do banheiro, observou-se a falta de parte da peça de vidro inferior. O proprietário informou que esta peça já estava trincada há muito tempo. A queda de parte da peça de vidro pode ser consequência da aplicação de vibração mecânica originada na obra de reforma do apartamento . A tomada fotográfica a seguir ilustra o que se descreveu.

Tomada Fotográfica 05 - Janela do banheiro do apartamento número . A seta vermelha contínua indica a fissura pré-existente na peça de vidro inferior: a parte da peça de vidro à esquerda desta fissura se soltou, enquanto que a parte à direita permaneceu presa à esquadria. A seta verde tracejada indica outra fissura pré-existente na peça de vidro superior.

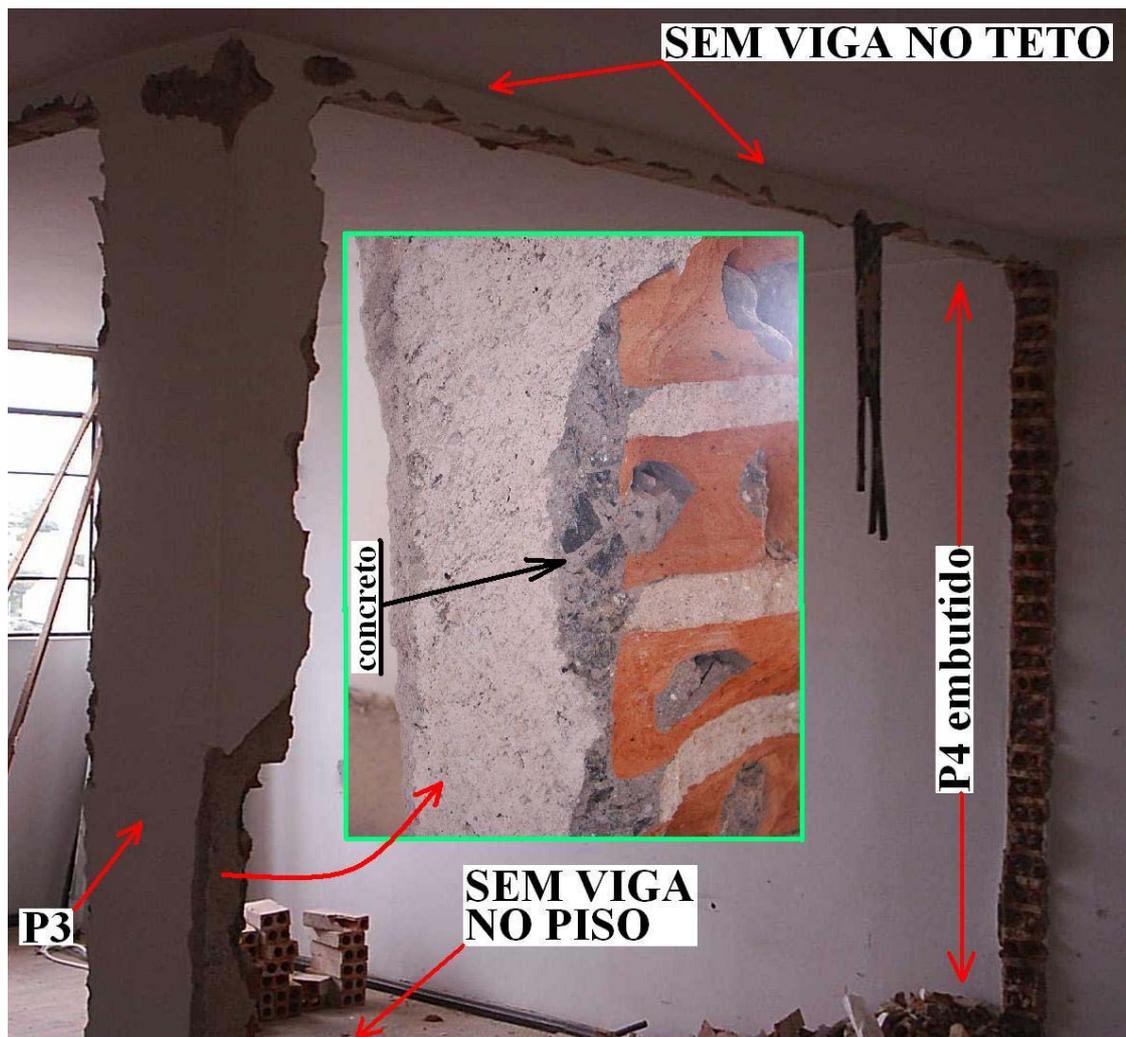
Antes da visita técnica do dia 18 de outubro de 2004, já havia sido demolida completamente (do piso ao teto) a parede de alvenaria logo em frente à porta de entrada, em posição correspondente ao elemento VM2 na prancha de desenho 02 (anexo), entre os pilares P3 e P4. O pilar P3 não foi demolido. Durante a perícia, observou-se que, na posição em que estava a parede de alvenaria, não havia

viga de concreto armado, nem na região superior da parede (sob a laje de teto), nem na região inferior (sobre o piso). A existência de uma viga de concreto armado embutida na parede de alvenaria era previsível porque:

A concepção da estrutura, tomando por base o que se viu no teto do pavimento térreo, levaria a crer que o peso da parede do apartamento número e parte do peso de sua laje de piso seriam suportados por uma viga embutida no alto da parede do apartamento . Aparentemente, o construtor adotou um esquema estrutural diferente no piso do apartamento , descarregando o peso na própria laje de piso e na parede do pavimento inferior. Se assim foi, provavelmente os pesos da cobertura e da laje de teto do apartamento devem ter tido o mesmo tratamento. Assim sendo, a parede de alvenaria removida no apartamento número poderia ter função estrutural, mesmo que auxiliar à laje de piso do pavimento . Considerando tal fato, será proposta neste documento a instalação de uma viga metálica de reforço estrutural (VM2 na prancha de desenho 02), com extremidades chumbadas no pilar P3 e na viga VC2 (próximo ao pilar P4), a qual cumprirá a função estrutural provavelmente atribuída à parede demolida.

Tomada Fotográfica 06 - Espaço deixado entre os pilares P3 e P4, após a demolição da parede, na sala de estar. O pilar P4 está embutido na parede de divisa com o apartamento adjacente. No espaço anteriormente ocupado pela parede, não há viga de concreto armado nem no piso, nem no teto. O que se vê junto ao teto é a última fiada de blocos cerâmicos (“tijolos”) da parede demolida. Pendendo do teto, são visíveis eletrodutos que estavam embutidos na parede demolida.

Constatada a necessidade da viga metálica de reforço VM2, passou-se à verificação da existência de seus apoios: pilar P3 e viga de concreto VC2.

A viga metálica VM2 tem uma área de influência na laje de piso do apartamento de 4,21 m² e idêntica área de influência na laje do teto do apartamento e em sua cobertura. A carga total aplicada na viga VM2, incluindo peso próprio, ação da laje de piso do apartamento , ação da laje de teto e cobertura do apartamento e peso da parede de alvenaria no apartamento , vale 1739 kgf/m. O momento fletor máximo vale 1526 kgf.m e a força cortante máxima vale 2303 kgf. Para resistir a estes esforços foi adotada a viga laminada VM2, em aço MR-250, com perfil I de 6” na primeira alma. Cada extremidade da viga será soldada em uma chapa de aço com espessura de 1/4”. Cada chapa de extremidade será fixada ao respectivo apoio de concreto armado (P3 ou VC2) através de quatro chumbadores de auto-expansão (tipo “parabolt”) com diâmetro de 3/8” e comprimento de 3”.

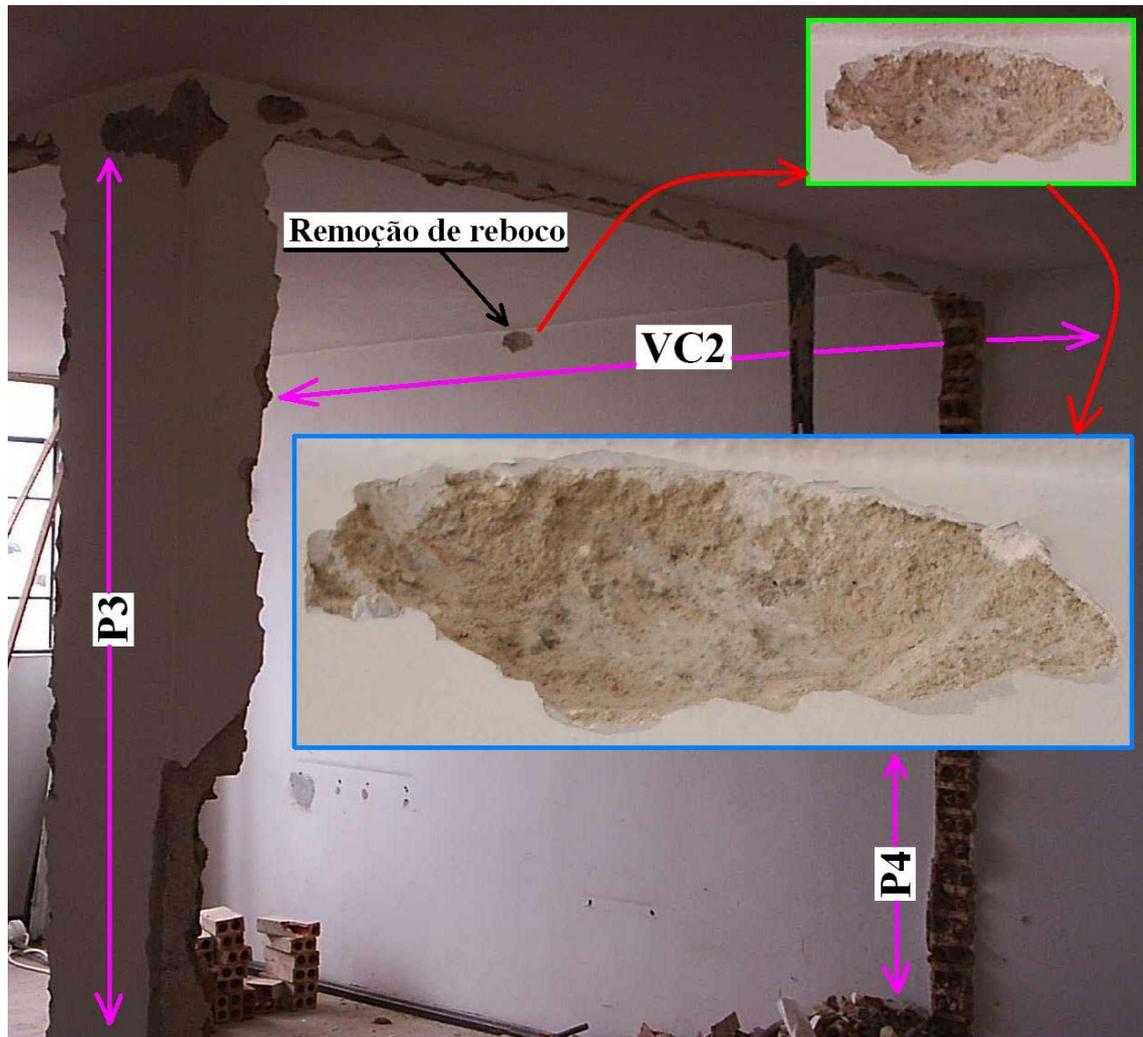
Para a verificação da existência da viga de concreto armado VC2 (vide prancha de desenho 02), fez-se a remoção puntual do reboco, como

mostrado na tomada fotográfica a seguir. Observou-se, sob o reboco, a superfície de concreto da viga VC2, comprovando sua existência.

Tomada Fotográfica 07 - Verificação da existência da viga de concreto armado VC2.

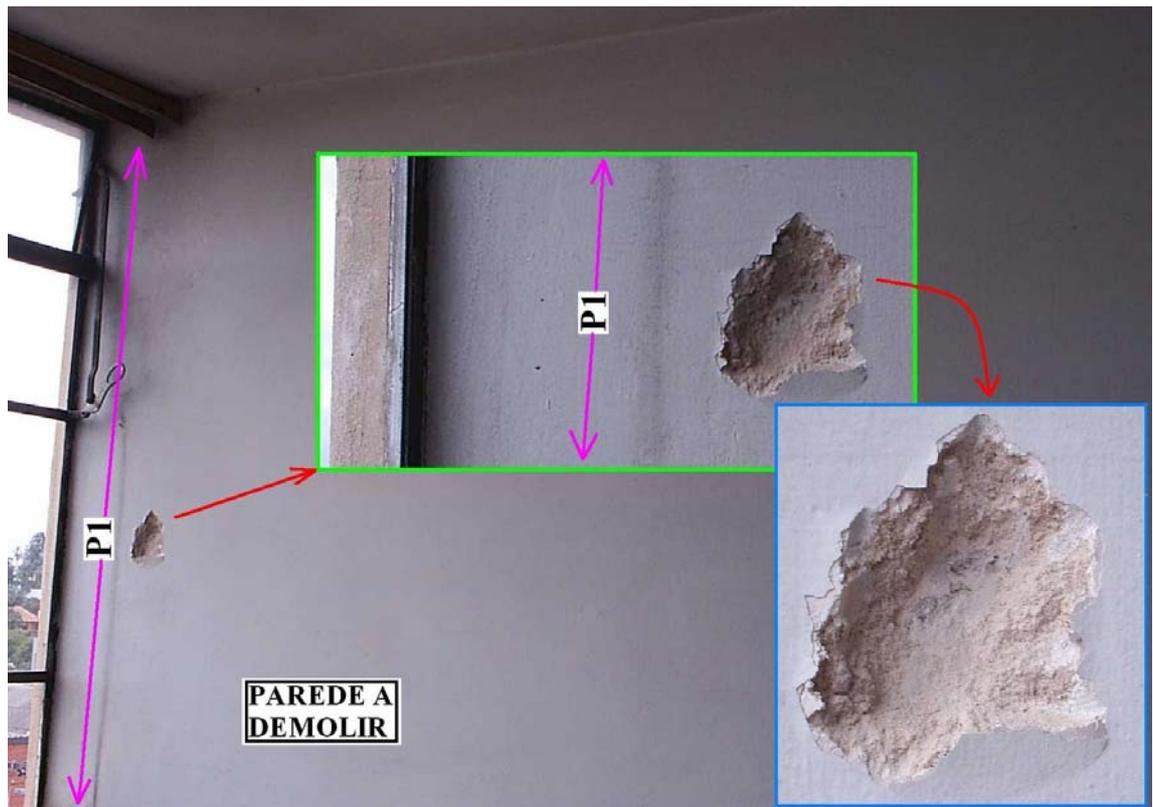
Primeiramente, fez-se uma remoção puntual do reboco na previsível posição do pilar P1. Sob o reboco de argamassa, encontrou-se concreto armado, confirmando ali a presença do pilar P1, como mostrado na tomada fotográfica a seguir:

Tomada Fotográfica 08 - Remoção pontual de reboco, mostrando a superfície de concreto do pilar P1.

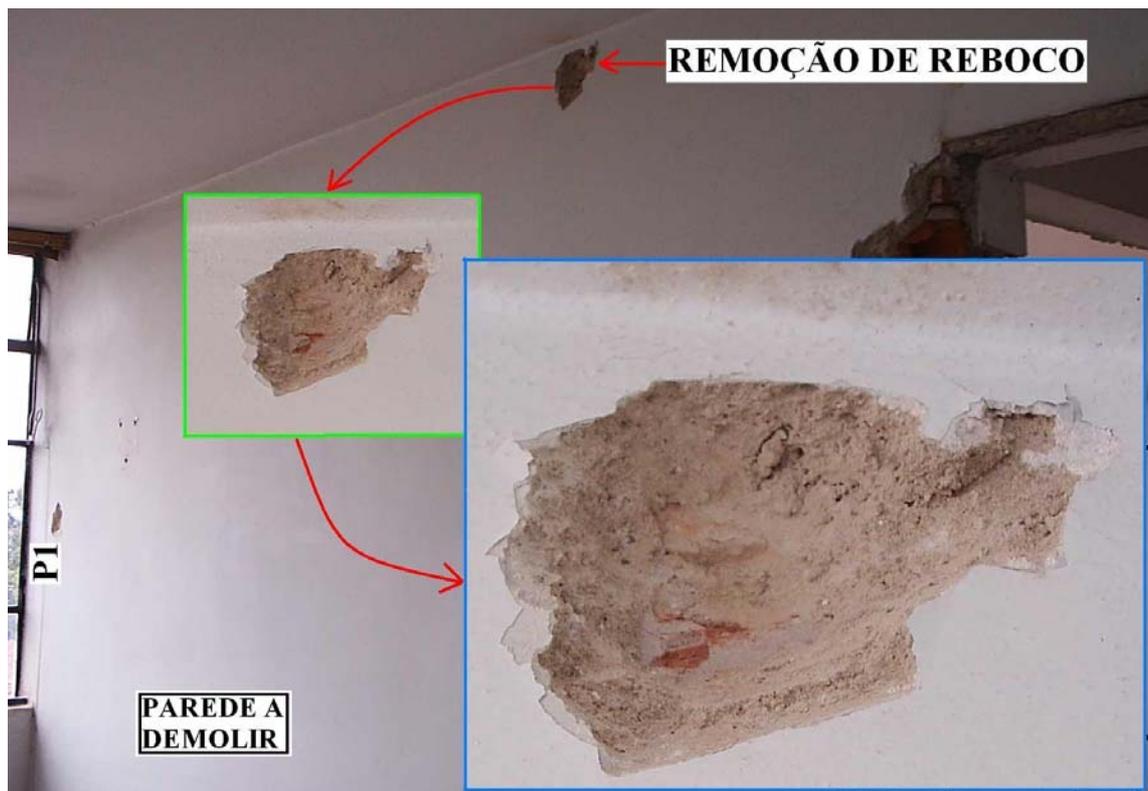
Sob o reboco, não foi encontrado concreto, mas apenas blocos cerâmicos (“tijolos”), como pode ser visto na tomada fotográfica a seguir.

Tomada Fotográfica 09 - Remoção pontual de reboco, mostrando que no alto da parede não existe uma viga de concreto, mas apenas blocos cerâmicos (“tijolos”).

Portanto, não existe viga de concreto armado embutida nesta parede, ao contrário do que se observou na estrutura do teto do pavimento térreo, em que existe uma viga entre os pilares P1 e P2 (vide tomada fotográfica 03 e prancha de desenho 01).

A concepção da estrutura, tomando por base o que se viu no teto do pavimento térreo, levaria a crer que o peso da parede do apartamento número e parte do peso de sua laje de piso seriam suportados por uma viga embutida no alto da parede do apartamento. Aparentemente, o construtor adotou um esquema estrutural diferente no piso do apartamento, descarregando o peso na própria laje de piso e na parede do pavimento inferior. Se assim foi, provavelmente os pesos da cobertura e da laje de teto do apartamento devem ter tido o mesmo tratamento. Assim sendo, a parede de alvenaria a ser removida no apartamento número pode ter função estrutural, mesmo que auxiliar à laje de piso do pavimento. Considerando tal fato, será proposta neste documento a instalação de uma viga metálica de reforço estrutural (VM1 na prancha de desenho

02), com extremidades chumbadas nos pilares P1 e P2, a qual cumprirá a função estrutural provavelmente atribuída à parede a ser demolida. Antes da demolição da parede, o executor do reforço estrutural deverá escorar linearmente (não pontualmente) a laje do teto, ao longo e próximo do topo de ambas as faces da parede a ser demolida. A carga da laje do teto será distribuída linearmente (não pontualmente, isto é, sem aplicação de cargas concentradas) sobre a laje do piso, ao longo e próximo a ambas as faces da parede a ser demolida.

peso próprio, ação da laje de piso do apartamento , ação da laje de teto e cobertura do apartamento e peso da parede de alvenaria no apartamento , vale 2315 kgf/m. O momento fletor máximo vale 5551 kgf.m e a força cortante máxima vale 5070 kgf. Para resistir a estes esforços foi adotada a viga laminada VM1, em aço MR-250 (tensão de escoamento de pelo menos 2500 kgf/cm²), com perfil I de 8” na quarta alma. Cada extremidade da viga será soldada em uma chapa de aço com espessura de 5/16”. Cada chapa de extremidade será fixada ao respectivo pilar de concreto armado (P1 ou P2) através de quatro chumbadores de auto-expansão (tipo “parabolt”) com diâmetro de 1/2” e comprimento de 4”.

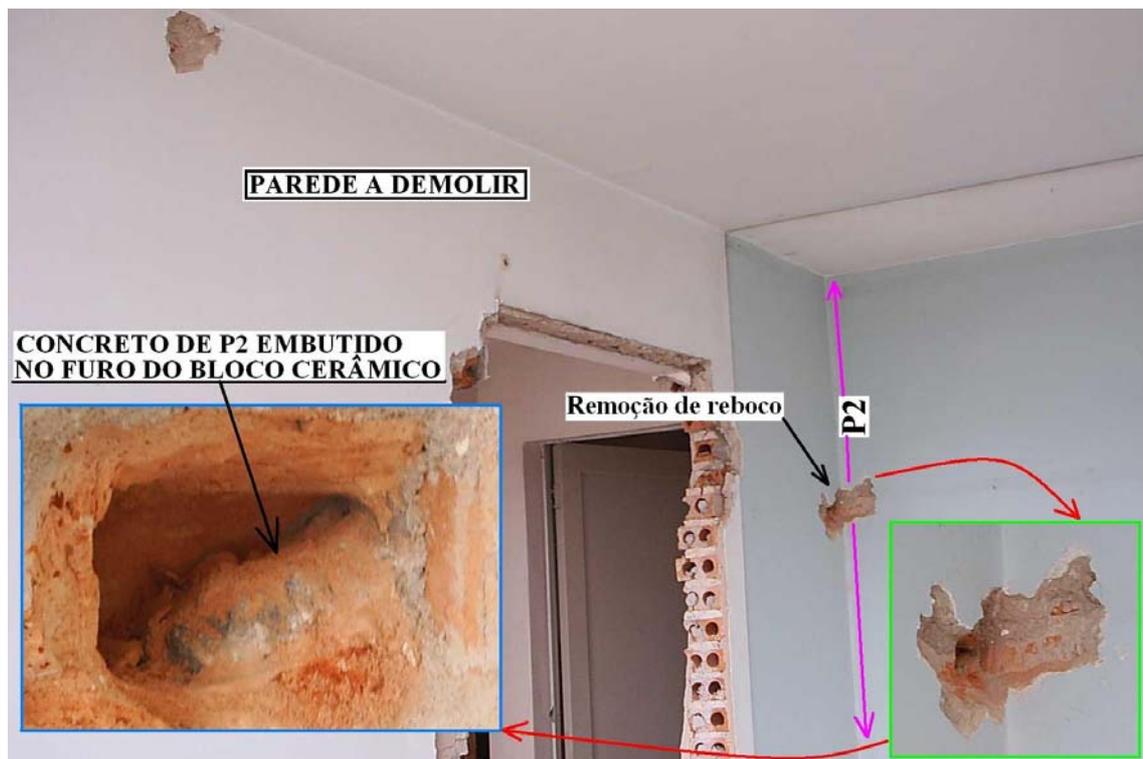
Finalmente, fez-se uma remoção puntual do reboco na previsível posição do pilar P2. Sob o reboco de argamassa, encontrou-se concreto armado, confirmando ali a presença do pilar P2, como mostrado nas tomadas fotográficas a seguir:

Tomada Fotográfica 10 - Remoção puntual de reboco, mostrando que, durante a operação de concretagem do pilar P2, o furo do bloco cerâmico da parede a ser demolida foi parcialmente preenchido pelo concreto.

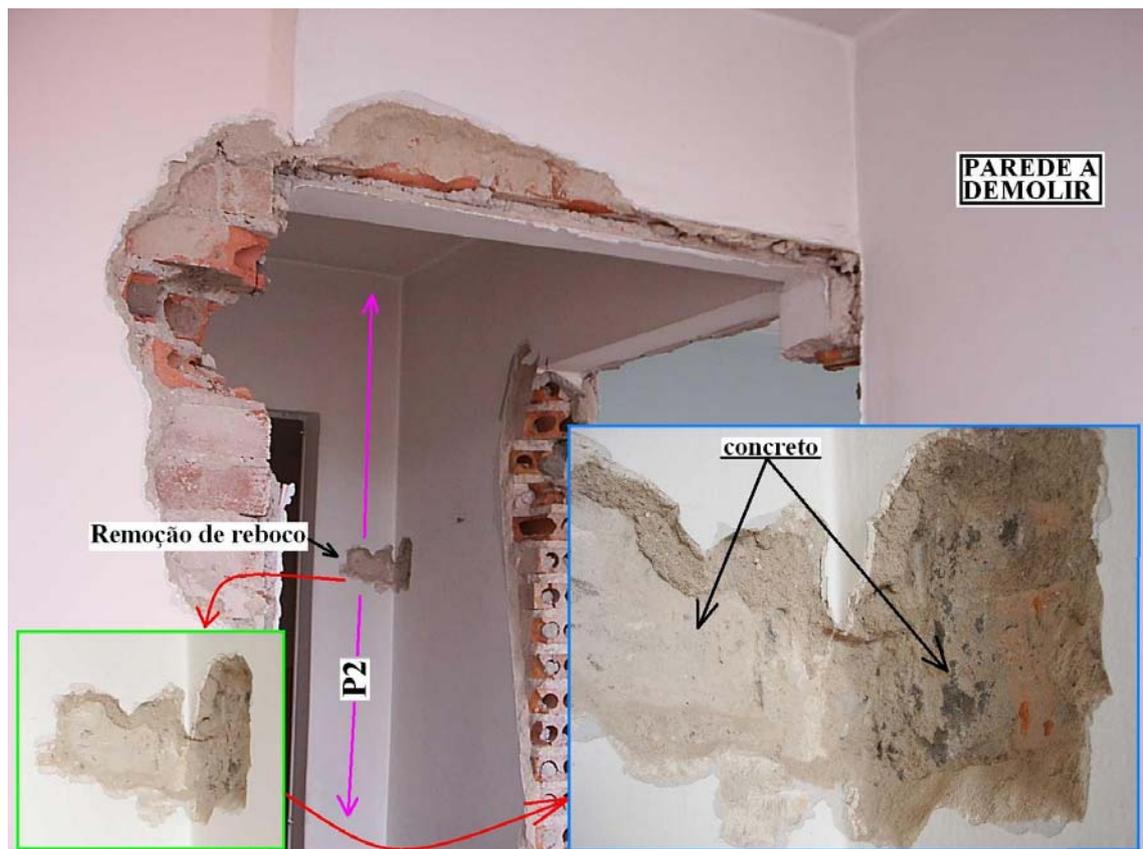
Tomada Fotográfica 11 - Remoção pontual de reboco, mostrando a superfície de concreto do pilar P2. Observa-se que parte do concreto penetrou na parede de alvenaria a demolir, durante a concretagem do pilar P2.

Apesar de não existir uma viga de concreto armado embutida na parede a demolir, foi verificada a existência dos pilares P1 e P2, nos quais serão chumbadas as extremidades da viga metálica VM1 (vide prancha de desenho 02), a qual desempenhará a função estrutural provavelmente atribuída à parede.
