LAUDO PERICIAL

**ESTRUTURA DA COBERTURA DA ÁREA DE
ABASTECIMENTO DO POSTO**

Fevereiro de 2008

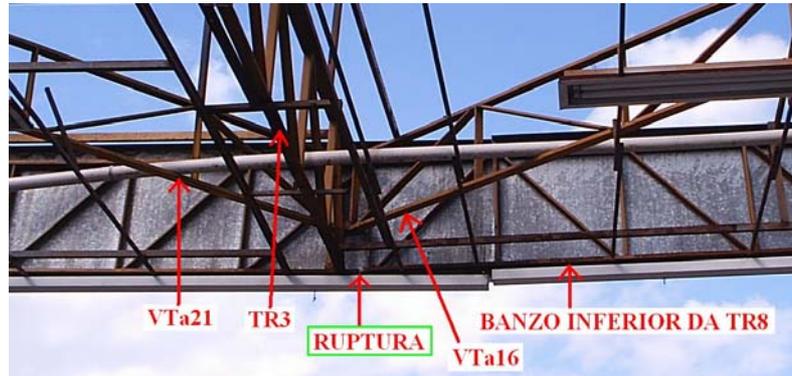
Figura 04: posição da ruptura no banzo inferior da treliça TR8

- b) Os efeitos de corrosão no local são especialmente severos devido à atmosfera local agressiva, com presença de hidrocarbonetos.**
- c) Os danos de corrosão provocaram a ruptura do banzo inferior da treliça TR8, que precisa completamente ser substituída.**

Os danos são tão significativos, que a treliça TR8 precisa ser totalmente substituída. O projeto de reforço anexo ao presente laudo apresenta a configuração geométrica da nova treliça TR8.

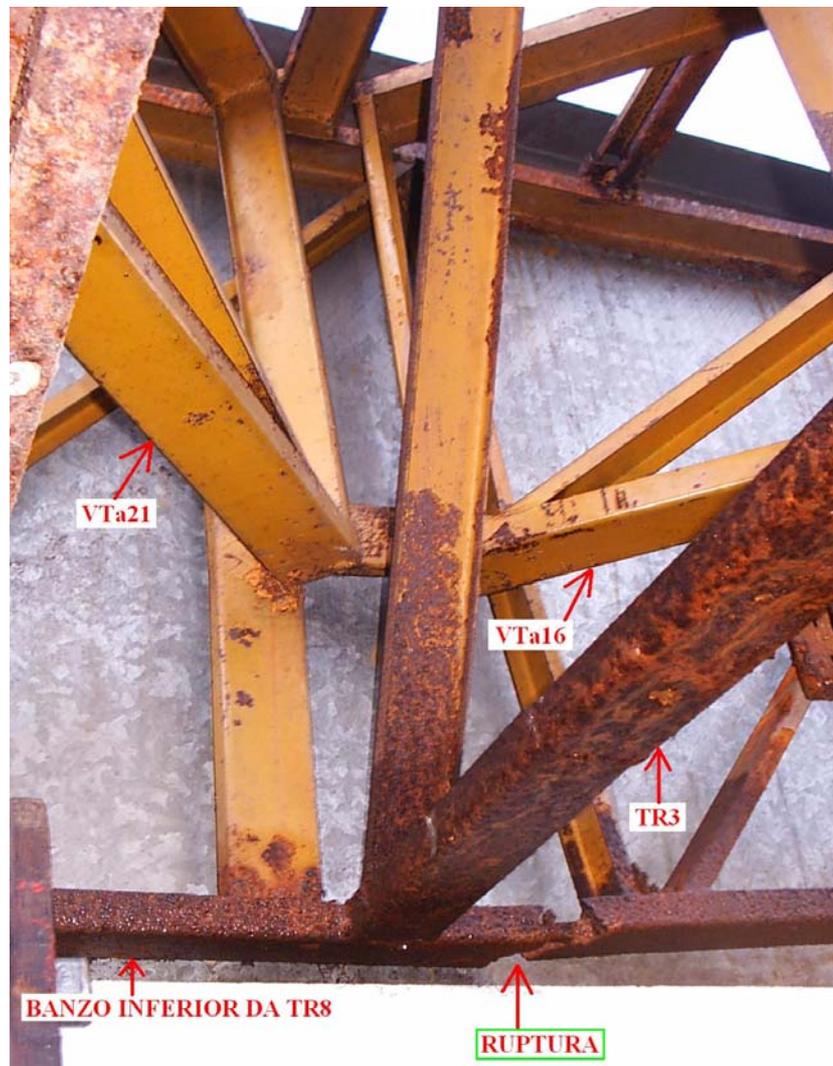
Figura 05: detalhe da posição da ruptura no banzo inferior da treliça TR8

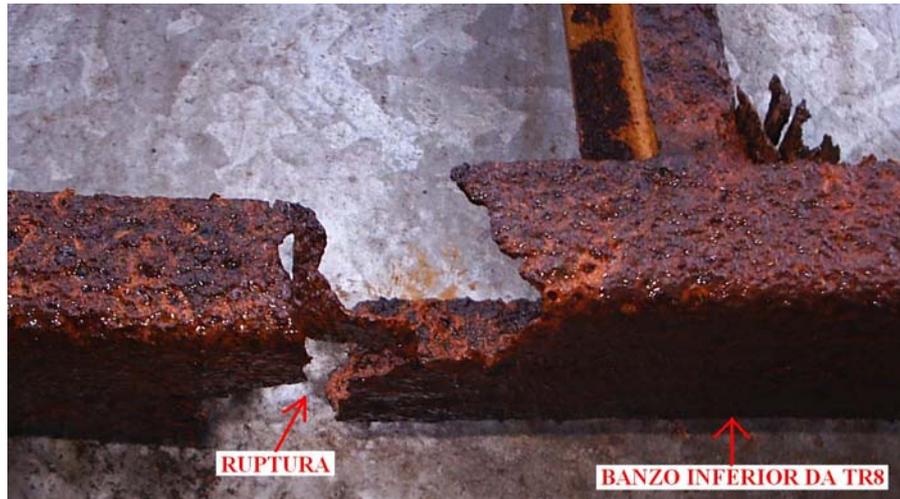
Figura 06: detalhe da ruptura do banzo inferior da TR8 – vista lateral

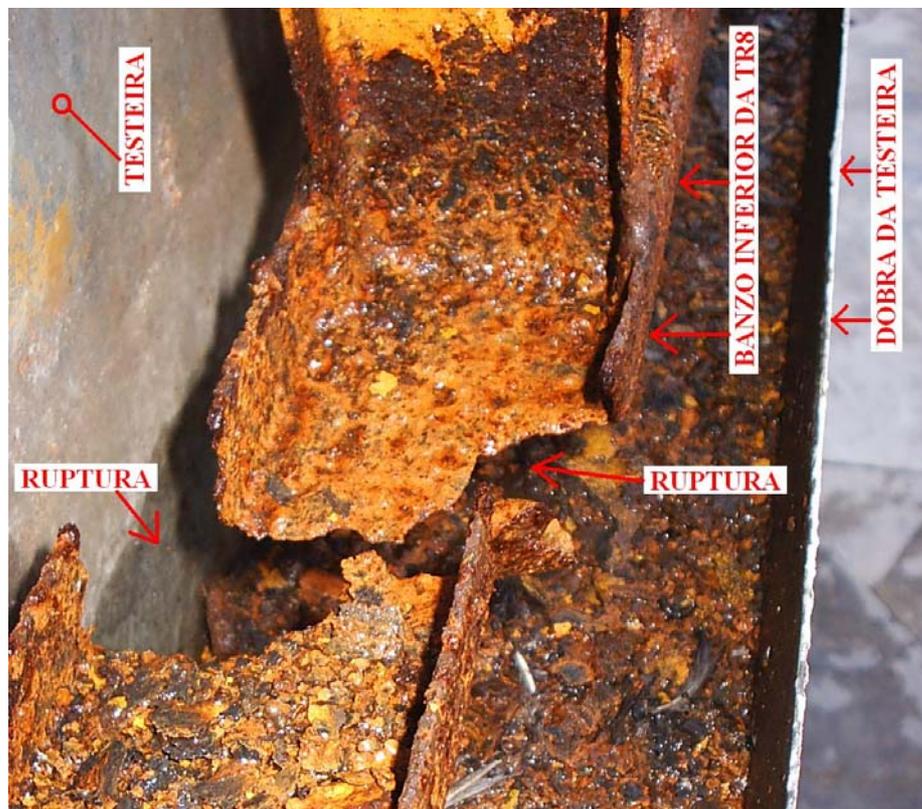
Figura 07: detalhe da ruptura do banzo inferior da TR8 – vista superior

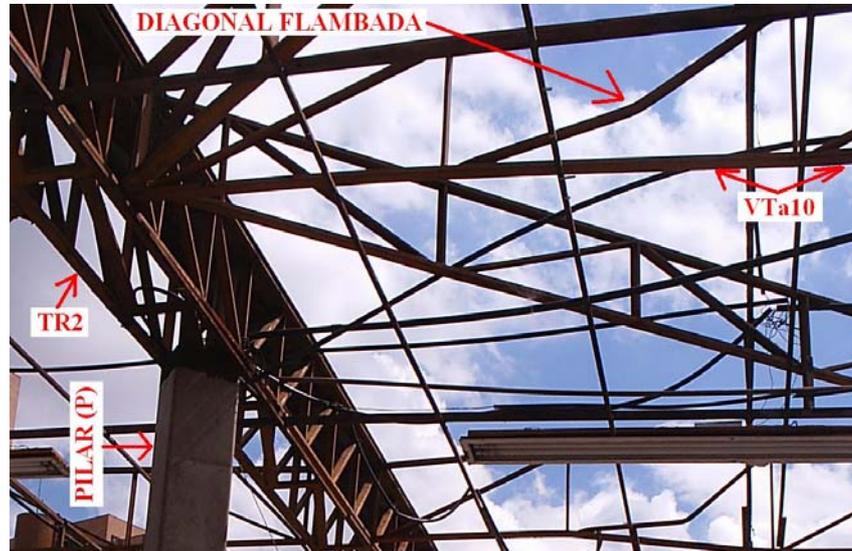
A ruptura na treliça TR8 acarretou uma redistribuição de esforços na estrutura que acarretou danos na treliça TR5, que apresenta flecha permanente excessiva e na viga treliçada auxiliar VTa10, que teve uma diagonal submetida a flambagem, como mostrado na figura a seguir:

Figura 08: viga treliçada auxiliar VTa10 com diagonal flambada

Os danos na viga treliçada auxiliar VTa10 são tais que ela precisa ser totalmente substituída. O projeto de reforço anexo ao presente laudo apresenta a configuração geométrica da nova VTa10.

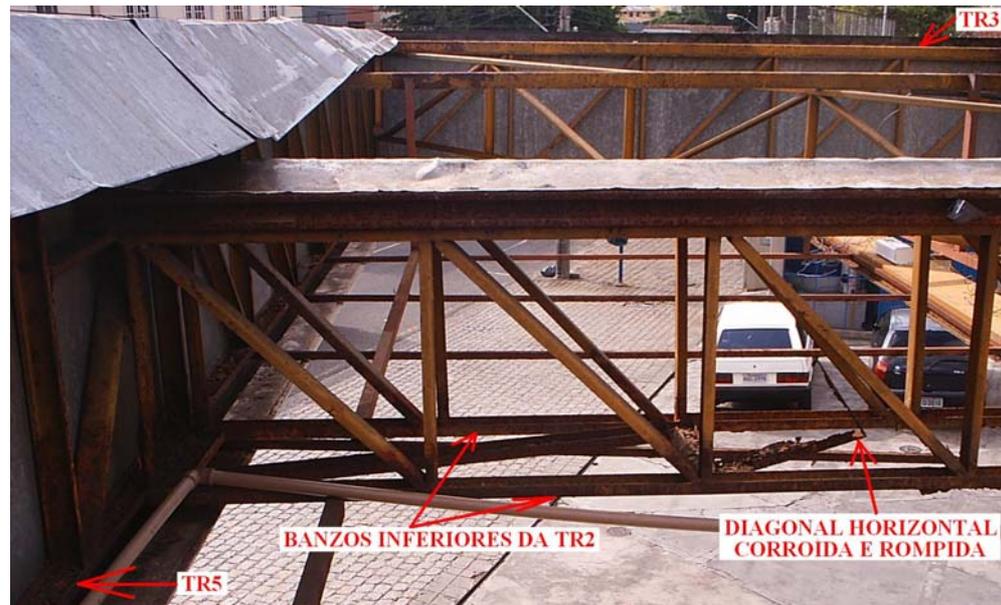
Nas duas extremidades da treliça TR2 foram observadas várias travessas e diagonais horizontais inferiores severamente corroídas, a ponto de serem seccionadas ou terem caído sobre o forro, como pode ser visto nas figuras a seguir:

Figura 09: extremidade da treliça TR2 mais próxima da R. , com destaque para uma diagonal horizontal inferior corroída até a ruptura

O projeto de reforço estrutural anexo ao presente laudo especifica a substituição das barras mais corroídas da treliça TR2 (prancha de desenho 03/10).

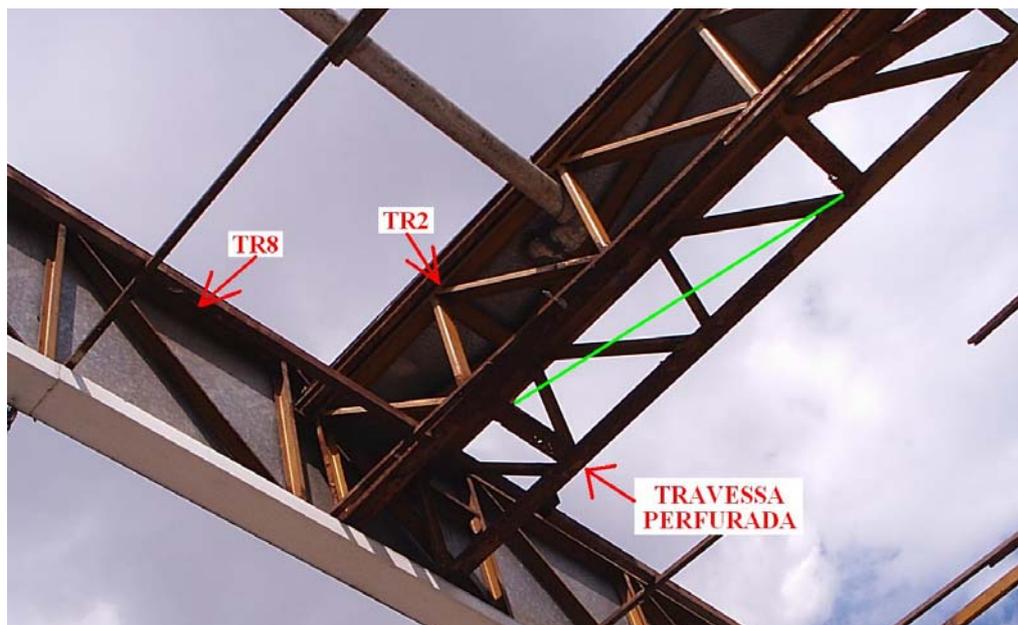
Figura 10: extremidade da treliça TR2 oposta à R. , com destaque para uma travessa horizontal inferior perfurada devido à corrosão. A linha verde está na posição em que deveria existir uma diagonal horizontal inferior, que caiu devido à corrosão.

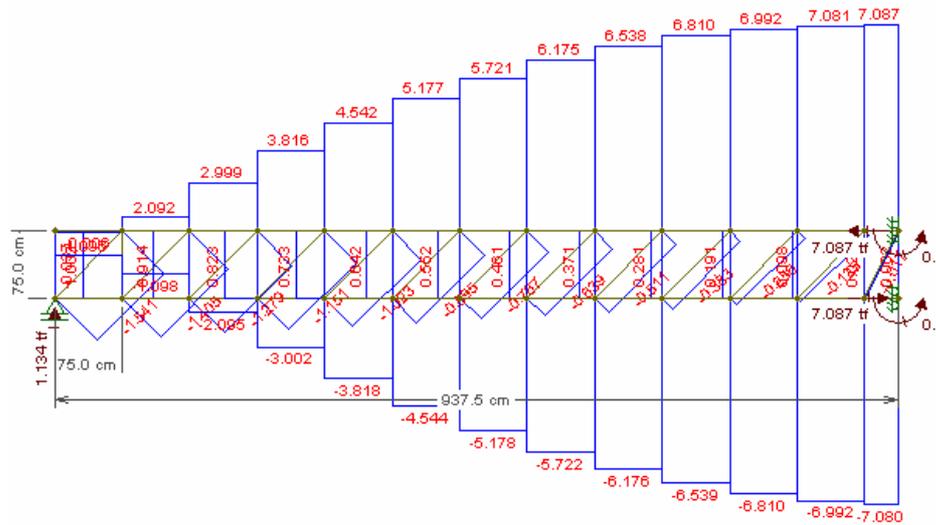
Figura 13: forças normais nas barras de meia treliça TR1, na hipótese sem vento

- flecha de -8,3 cm : **superior ao valor admissível**, de 6,25 cm
- força normal em bantos de +-7080 kgf : **superiores às admissíveis**
- força normal em diagonais de -1541 kgf : **superior à admissível**

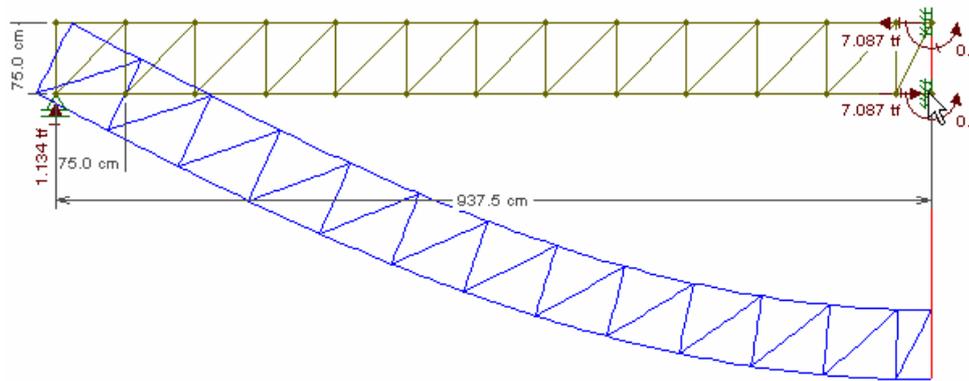
Figura 14: configuração deformada de meia treliça TR1, na hipótese sem vento (flecha de -8,3cm)
