LAUDO PERICIAL

- RESIDÊNCIA [REDACTED] -

Novembro de 2008

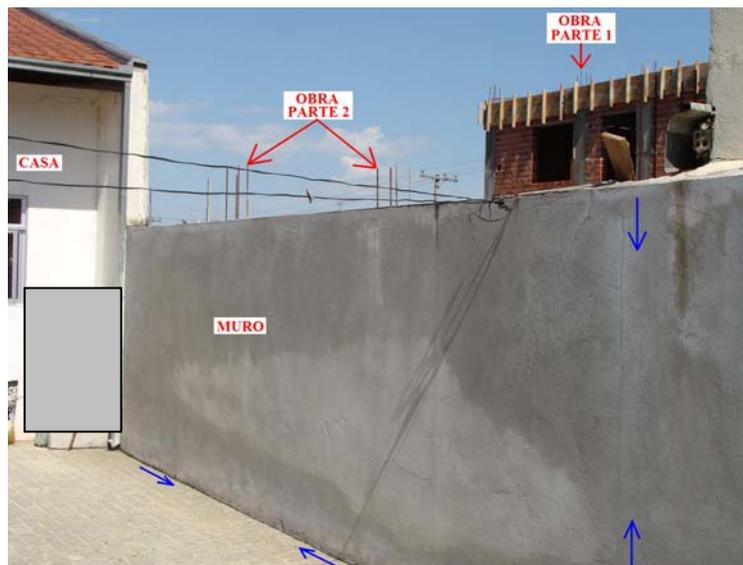
Figura 04 - Tomada fotográfica em que se pode observar: casa examinada (à esquerda), muro lateral direito que confronta com a parte 2 da obra de construção em execução e vista parcial da parte 1 da obra. As setas **azuis** verticais indicam uma rachadura vertical no muro lateral. As setas **azuis** horizontais indicam um recalque (rebaixamento) do piso externo à casa, ao longo do muro lateral.

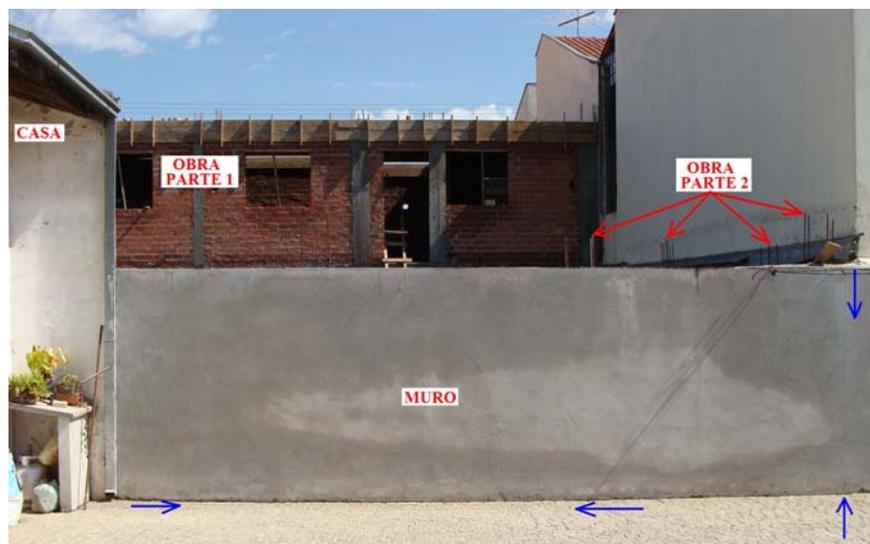
Figura 05 - Tomada fotográfica em que se pode observar: casa examinada (à esquerda), muro lateral direito que confronta com a parte 2 da obra de construção em execução e vista parcial da parte 1 da obra. As setas **azuis** verticais indicam uma rachadura vertical no muro lateral. As setas **azuis** horizontais indicam um recalque (rebaixamento) do piso externo à casa, ao longo do muro lateral.

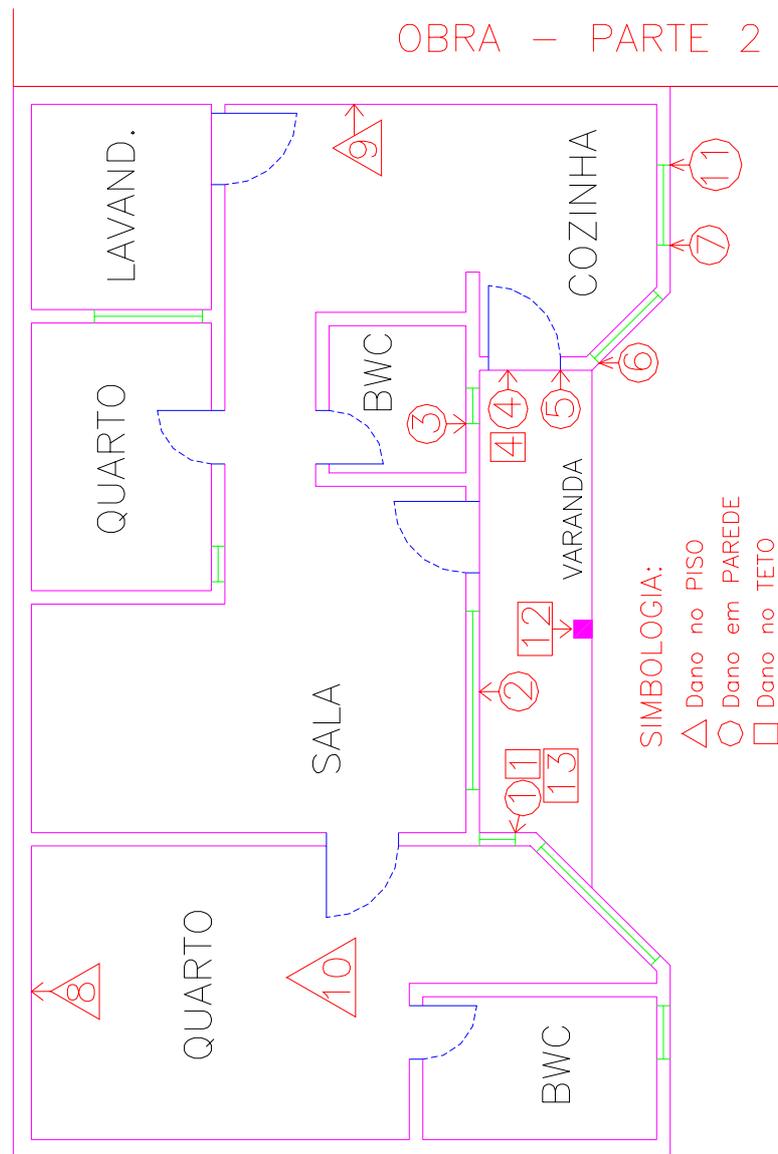
As avarias (danos) mais significativas foram numeradas de 1 a 13 e registradas em planta (figura 16), usando a seguinte simbologia:

Figura 16 - Planta da casa, com indicações das posições das avarias (danos) constatadas (rachaduras em pisos, paredes, viga e laje de teto)

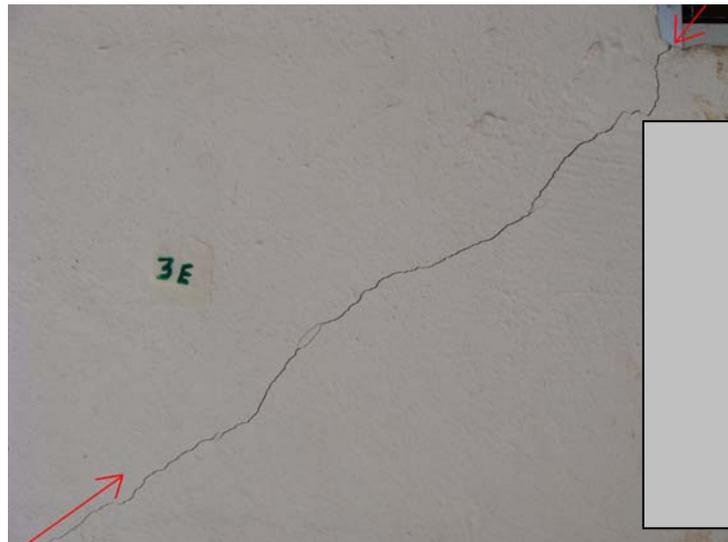
Figura 21 - Avaria 3, na face externa de uma das paredes do BWC anexo à sala, partindo do vértice inferior esquerdo de sua janela. As setas apontam para extremidades da rachadura, que é visível também na face interna, mostrando que se trata de ruptura da parede de alvenaria, devido a recalques de sua fundação, conseqüentes de deslocamentos do solo.

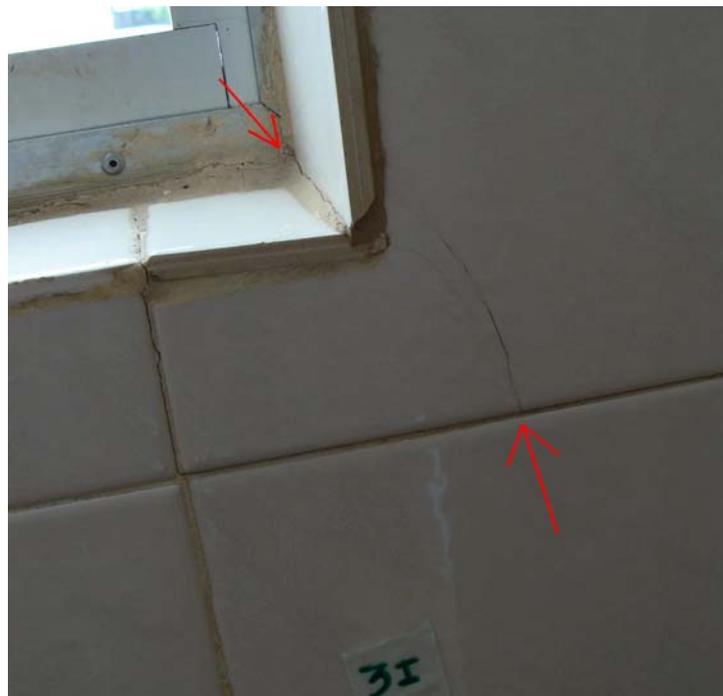
Figura 22 - Avaria 3, na face interna de uma das paredes do BWC anexo à sala, em continuidade à rachadura observada na face externa. As setas apontam para extremidades da rachadura na face interna. No mesmo BWC há uma rachadura no teto.

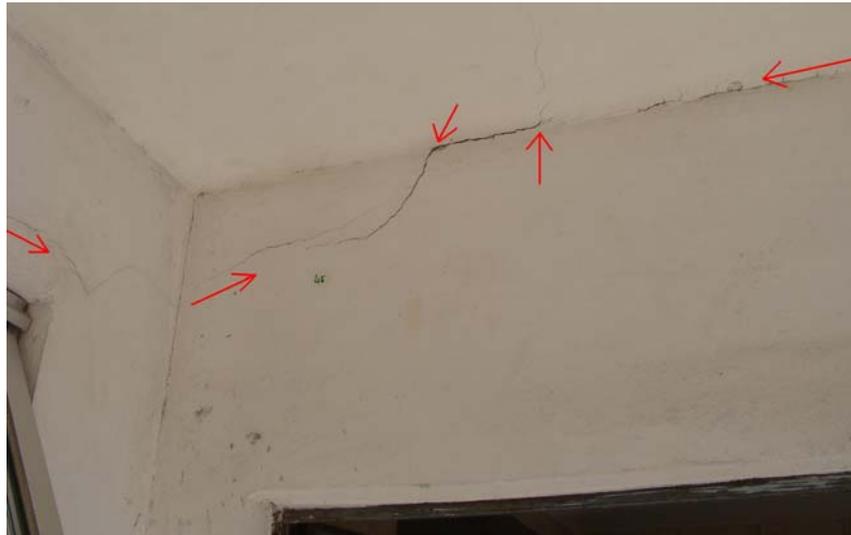
Figura 23 - Avaria 4, na face externa de uma das paredes da cozinha e na laje de teto, acima da porta para o exterior. As setas apontam para extremidades das rachaduras, visíveis também na face interna, mostrando que se trata de ruptura da parede de alvenaria, devido a recalques de sua fundação, conseqüentes de deslocamentos do solo.

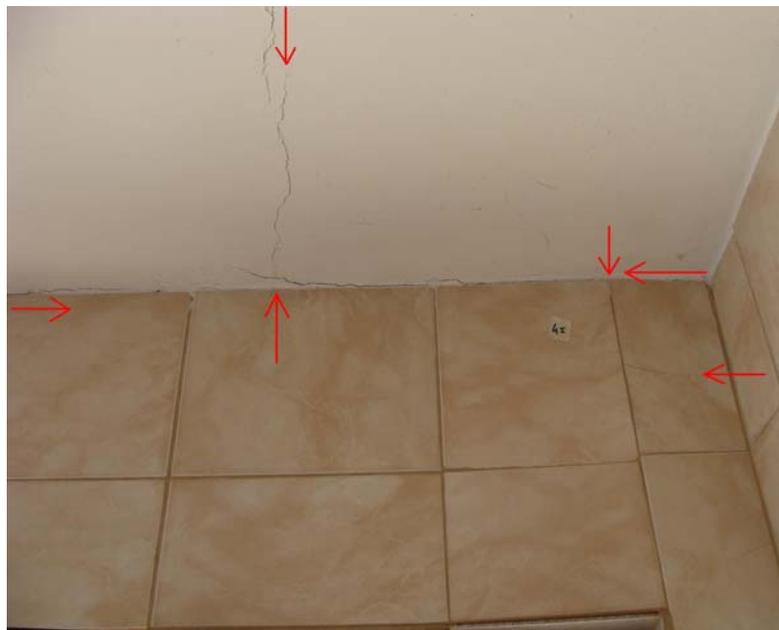
Figura 24 - Avaria 4, na face interna de uma das paredes da cozinha e na laje de teto, acima da porta para o exterior. As setas apontam para extremidades das rachaduras, em continuidade às rachaduras na face externa da parede.

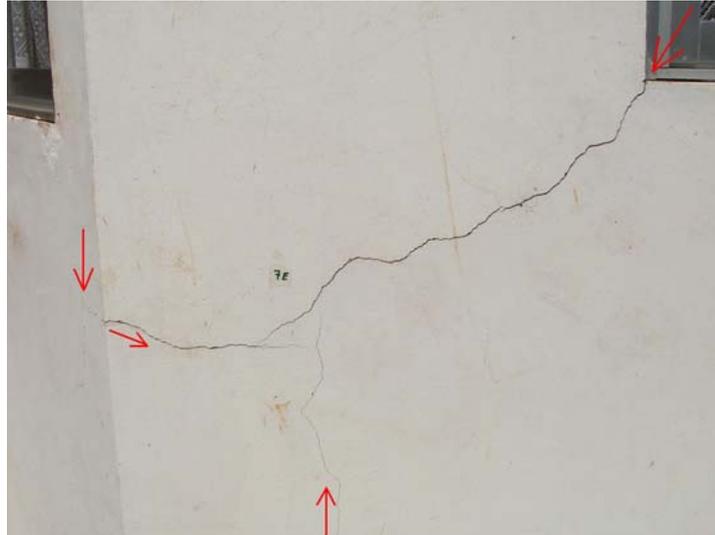
Figura 29 - Avaria 7, na face externa de uma das paredes da cozinha, partindo do vértice inferior esquerdo da janela frontal. As setas apontam para extremidades das rachaduras, visíveis também na face interna, mostrando que se trata de ruptura da parede de alvenaria, devido a recalques de sua fundação, conseqüentes de deslocamentos do solo.

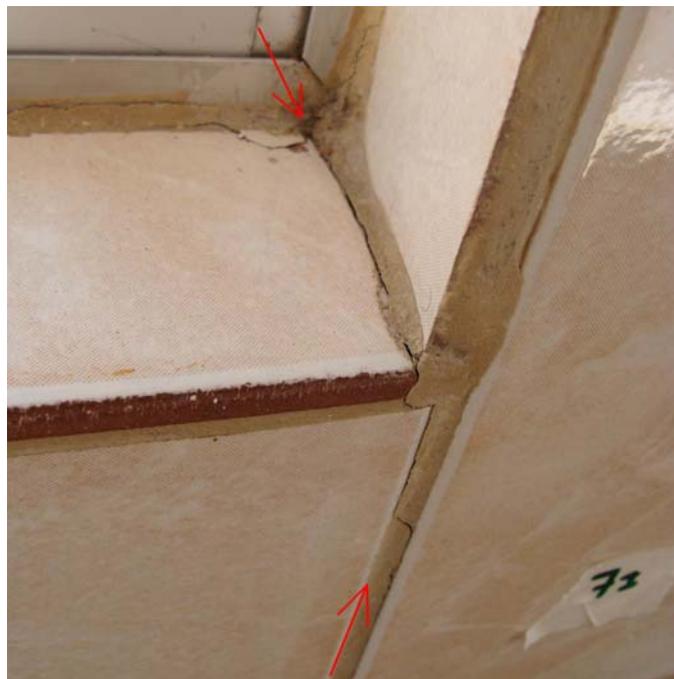
Figura 30 - Avaria 7, na face interna da parede frontal da cozinha, em continuidade às rachaduras na face externa. As setas apontam para extremidades das rachaduras.

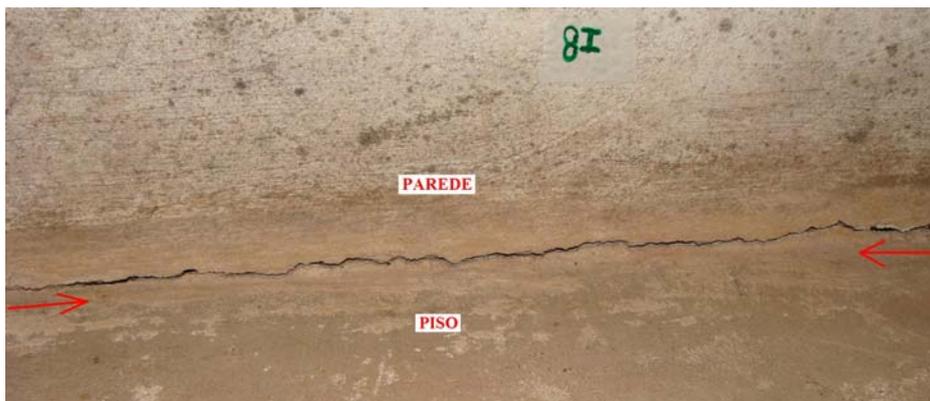
Figura 31 - Avaria 8, no piso do quarto maior. O piso sofreu afundamento, surgindo a rachadura (indicada pelas setas) na aresta com a parede dos fundos. O afundamento ocorreu devido a deslocamentos do solo sobre o qual o piso se apóia.

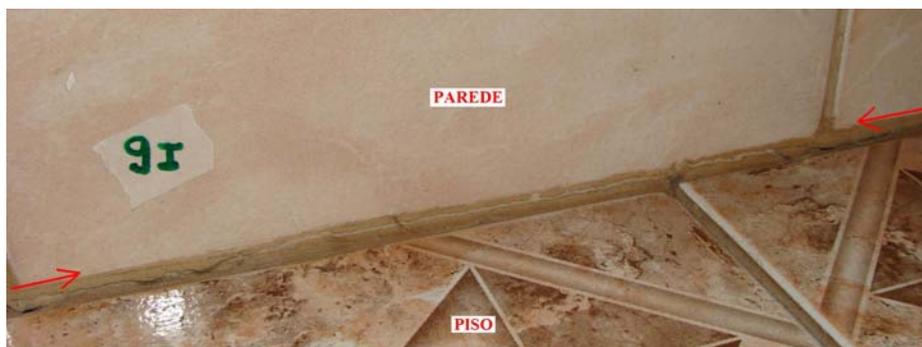
Figura 32 - Avaria 9, no piso da cozinha, na aresta com a parede adjacente à obra. O piso sofreu afundamento, surgindo a rachadura (indicada pelas setas) na aresta com a parede. O afundamento ocorreu devido a deslocamentos do solo sobre o qual o piso se apóia.

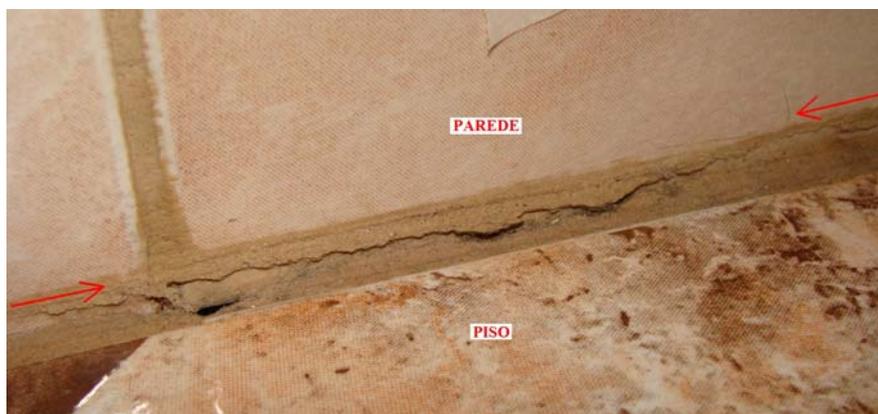
Figura 33 - Detalhe da figura anterior (avaria 9), no piso da cozinha, na aresta com a parede adjacente à obra.

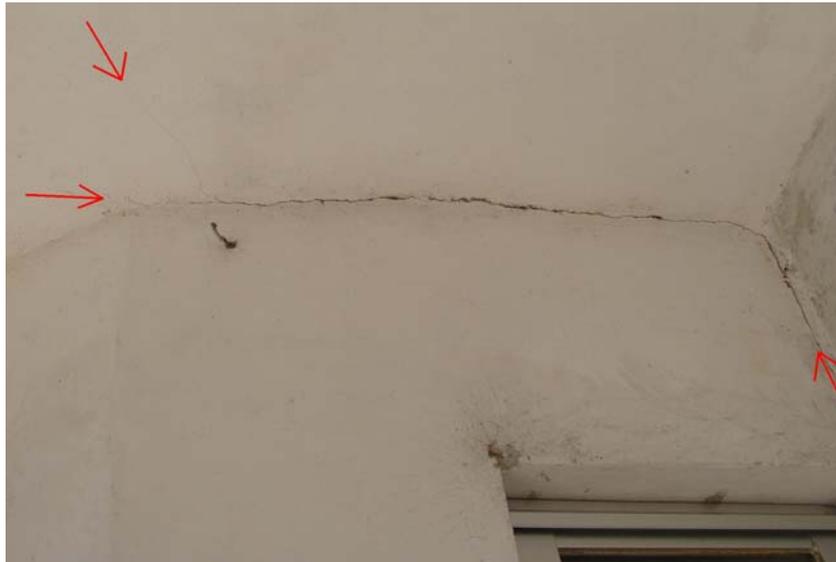
Figura 40 - Avaria acima da janela menor do quarto maior. As setas apontam para extremidades das rachaduras na laje de teto e nas interfaces entre paredes e laje. A rachadura na laje se prolonga pelo teto do quarto maior.

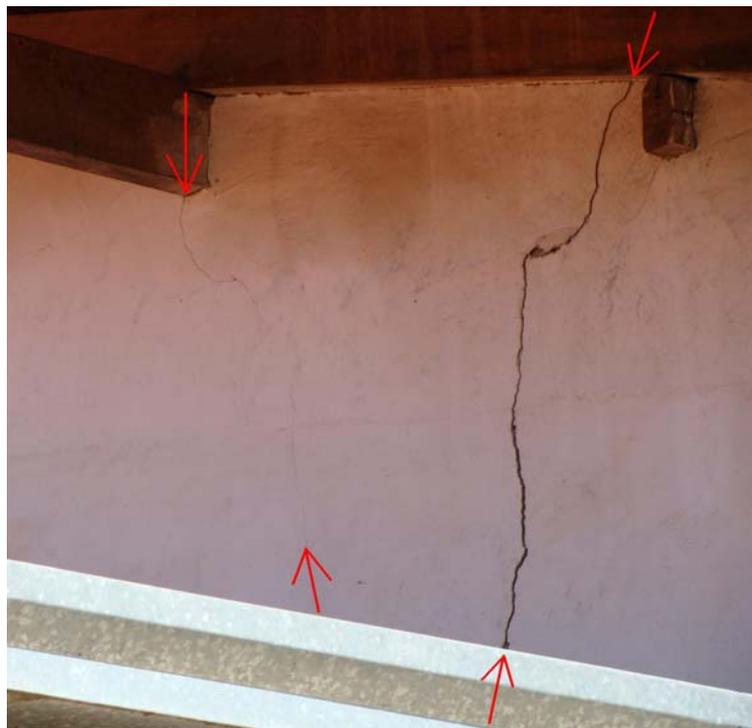
Figura 41 - Avaria em parede que sustenta a cobertura direita (para quem olha da rua). As setas apontam para extremidades das rachaduras na parede.

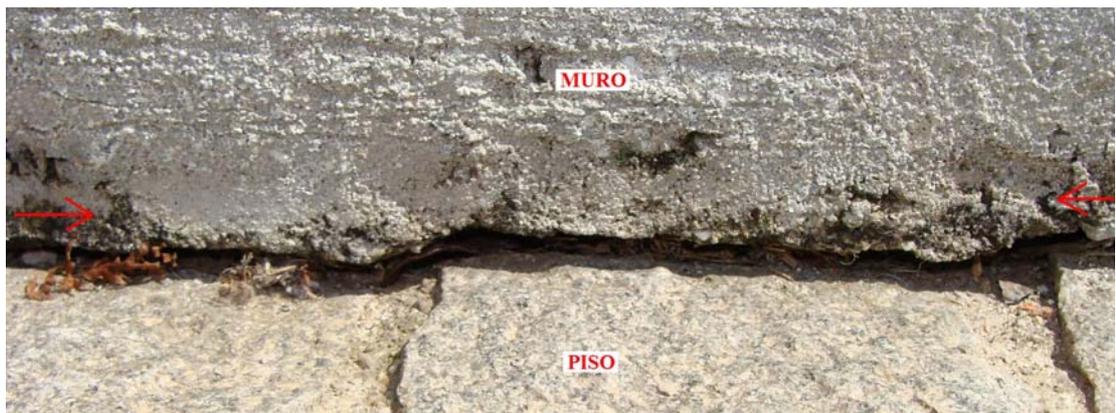
Figura 42 - Avaria no piso externo, junto ao muro lateral direito (para quem olha da rua). A figura é um detalhe da avaria mostrada na figura 04, lá indicada pelas setas **azuis** horizontais. O piso sofreu afundamento devido ao deslocamento do solo sobre o qual se apóia. As setas apontam a direção do espaço que surgiu entre o piso e o muro. Não foram observados sinais de recalques junto ao muro lateral esquerdo.

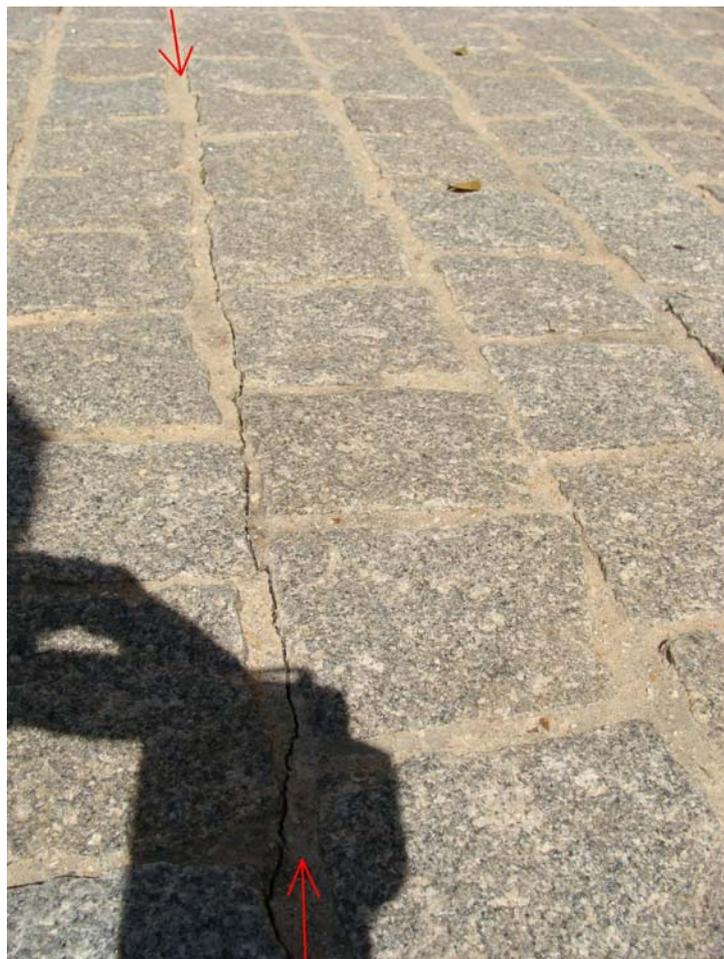
Figura 43 - Avaria no piso externo, próximo ao muro lateral direito (para quem olha da rua). O piso sofreu afundamento devido ao deslocamento diferencial do solo sobre o qual se apóia. As setas apontam a direção da rachadura resultante.

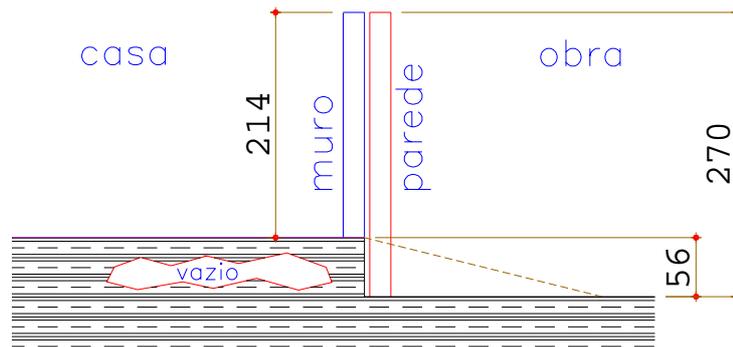
Figura 47 - O solo desmoronado foi retirado, abrindo espaço para a construção da parede posterior da parte 2 da obra.

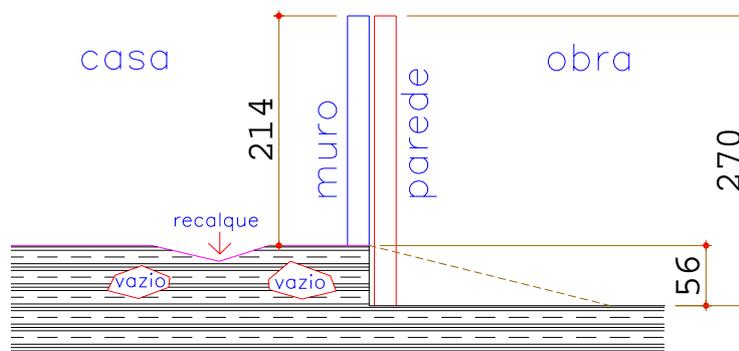
Figura 48 - A acomodação do solo ocupou parcialmente os vazios resultantes do desmoronamento. Em consequência, o solo sob a casa se deslocou, abrindo novos vazios, reduzindo a sustentação, o que acarretou afundamentos (recalques) de pisos e vigas de baldrame das paredes.

Como resultado do desmoronamento do solo, ficaram vazios sob a casa examinada e sob seu piso externo. Submetido ao peso de pisos e vigas de baldrame de paredes, o solo argiloso sob a casa se deslocou em direção aos vazios. A acomodação do solo produziu a propagação dos vazios por baixo da casa.
