LAUDO DE PERÍCIA TÉCNICA

O motivo da presente perícia técnica é o levantamento das condições cinemáticas e dinâmicas em que ocorreu a colisão automobilística no km + m da rodovia BR , no trecho , no sentido de Curitiba para , no dia 30 de junho de 2001, sábado, às 18h20min.

PERÍCIA	COLISÃO AUTOMOBILÍSTICA: PALIO	x	BMW	.
TÍTULO	Configuração geométrica dos veículos	DESENHO	MAMN	FOLHA
				01

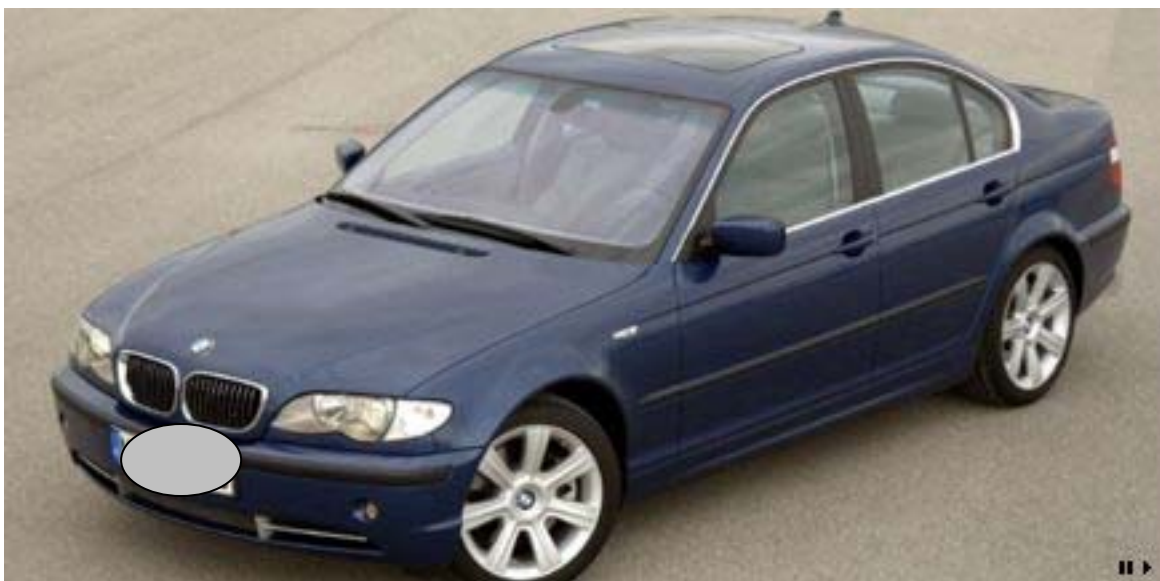
Figura 5.5 - Tomada fotográfica de veículo similar ao veículo V2 (BMW).

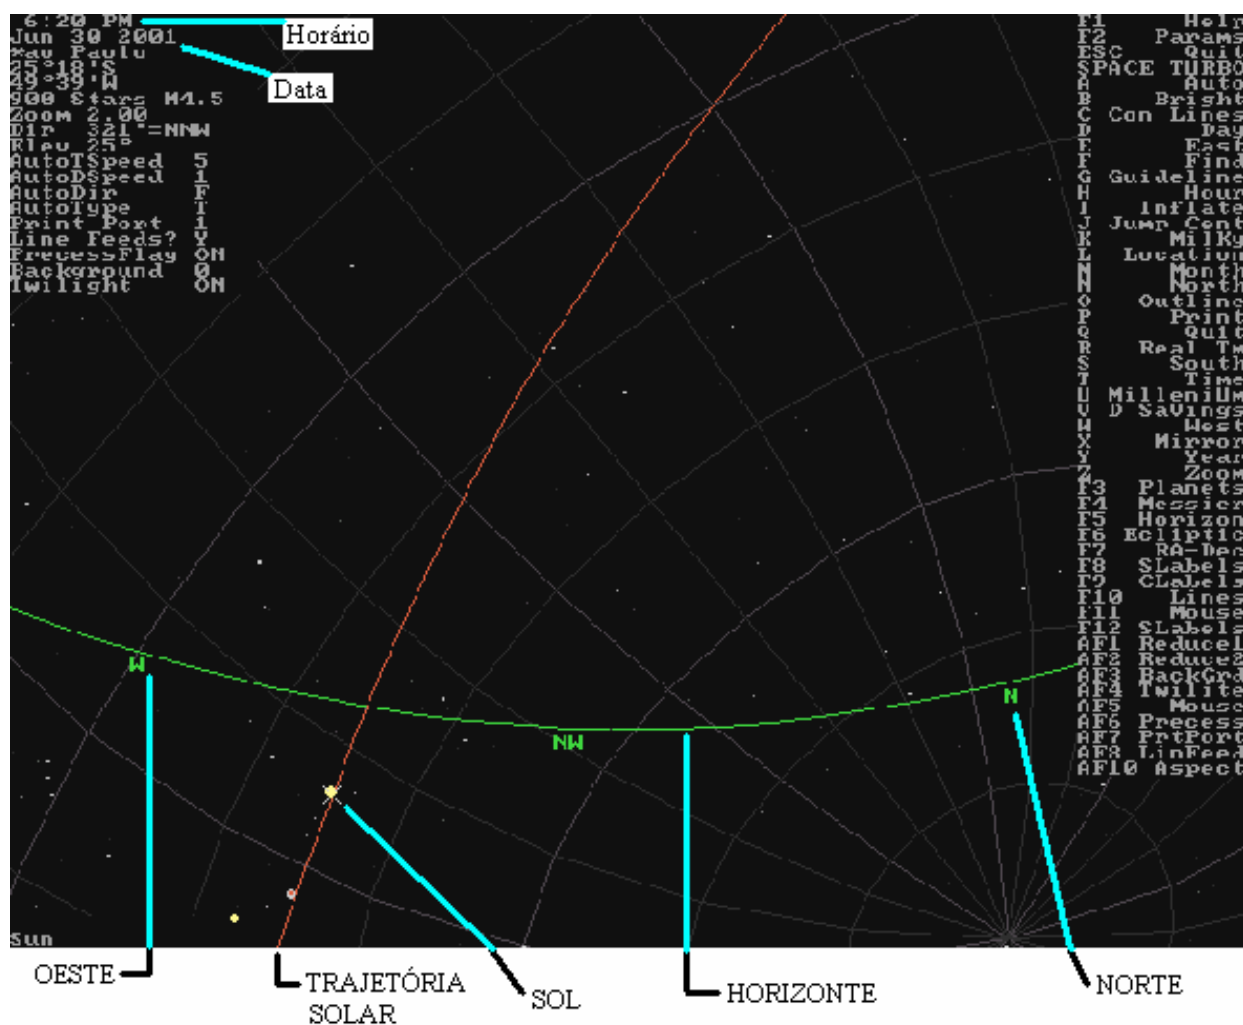
Figura 11.3 - Tela do programa SkyGlobe mostrando a posição do Sol no instante da colisão (6:20min)

Pela utilização do programa computacional SkyGlobe, determinou-se que **o Sol se pôs às 17h34** (dezesete horas e trinta e quatro minutos) na data e na posição geográfica da colisão. Portanto, a colisão ocorreu de noite, 46 minutos após o pôr do Sol. O horário foi corroborado pela utilização do programa computacional Astronomy Lab, que forneceu o horário do pôr do Sol em Curitiba (próximo ao local da colisão), na véspera, às 17h38min.

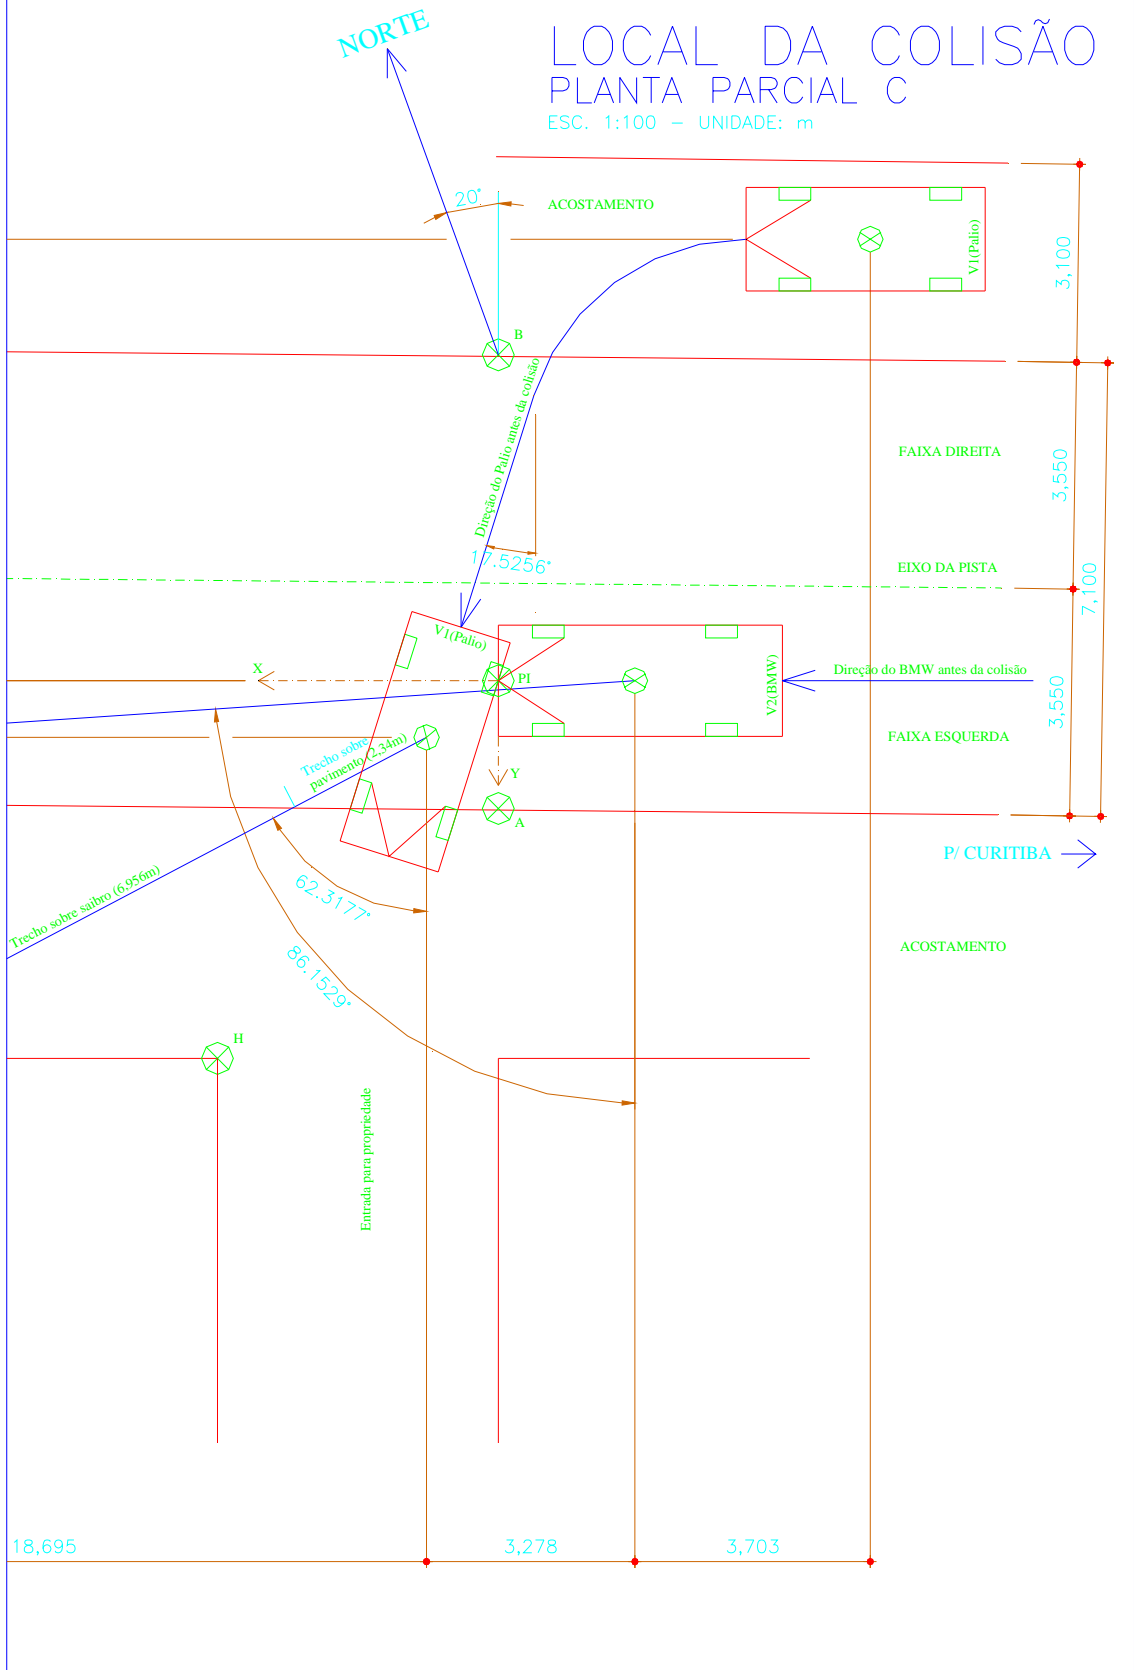
PERÍCIA	COLISÃO AUTOMOBILÍSTICA: PALIO	x	BMW
TÍTULO	PLANTA PARCIAL C	DESENHO	MAMN
		FOLHA	07

LOCAL DA COLISÃO PLANTA PARCIAL C

As pranchas de desenho de números 04 a 07 detalham a representação geométrica do local da colisão.
