1 - MOTIVO DA PERÍCIA

O primeiro motivo da presente perícia técnica é a verificação de existência de perda água em operação normal do sistema de recirculação do lago artificial situado nos fundos do terreno da residência situada na rua , de propriedade de .

3 – EXAME DO LOCAL

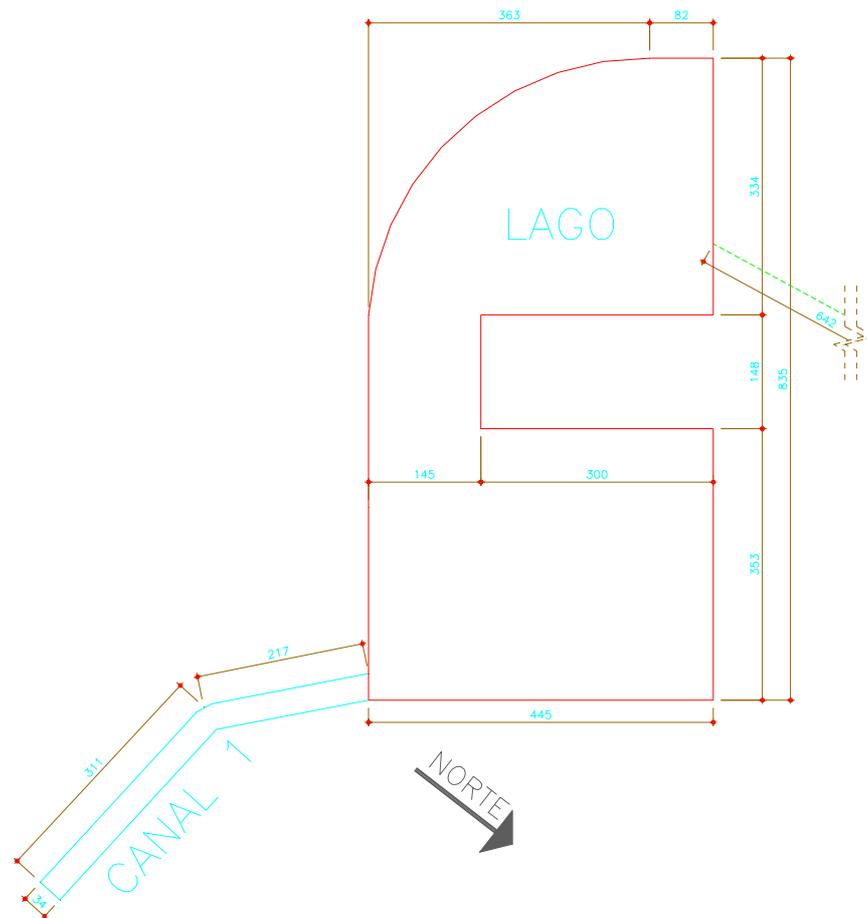
Os canais contêm cascalho (“pedra de rio” ou seixo rolado) com pedras de diâmetro variável. Determinou-se o diâmetro médio das pedras, resultando uma forma esférica média com raio de 3,4 cm. Na seção transversal média do canal, cabem cinco destas pedras médias, como mostrado na figura a seguir:

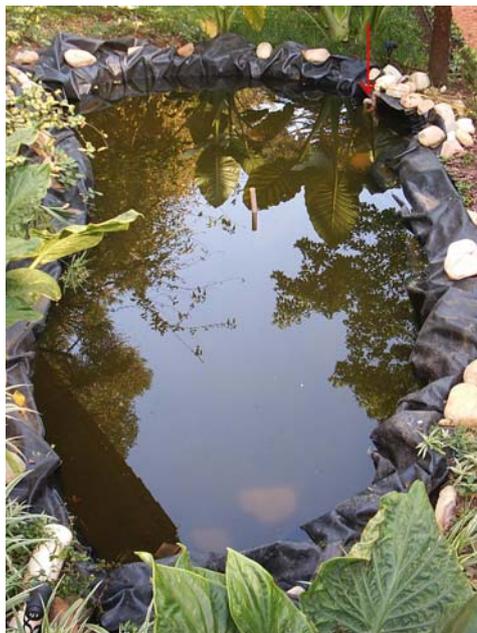
Figura 4 : planta em detalhe da cisterna e do canal 2 (as linhas verdes representam tubos de PVC com bitola nominal de 100 mm)

Às 8h54 o ar no local estava parado (sem vento) e o céu não apresentava nuvens. A temperatura da água na cisterna era de 16,8°C. A temperatura do ar era de 15°C. A profundidade do tubo de referência na cisterna era de 50,6 cm na posição indicada nas tomadas fotográficas a seguir:

Figura 5: tomada fotográfica da cisterna mostrando a posição do tubo de referência para medição do nível da água (seta vermelha).

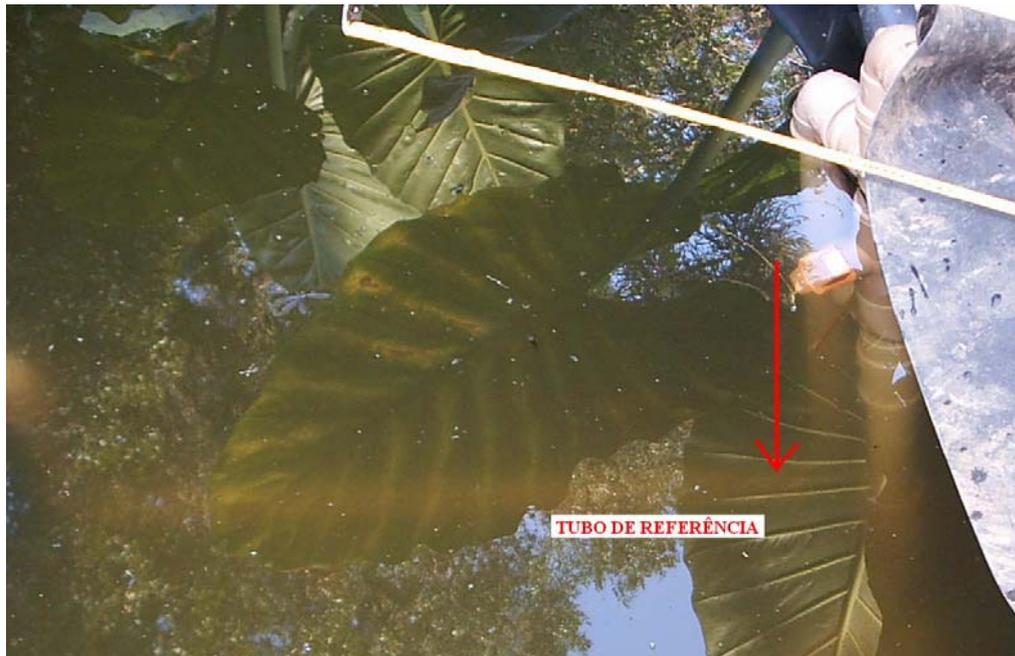
Figura 6: tomada fotográfica mostrando a posição do tubo de referência no fundo da cisterna para medição do nível da água (seta vermelha).

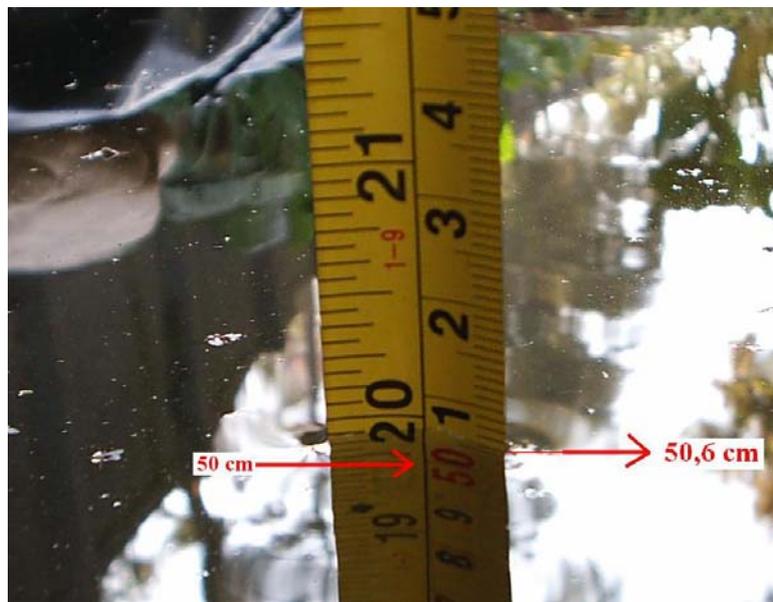
Figura 7: tomada fotográfica mostrando em detalhe a medida de 50,6 cm na cisterna.

No período entre 8h54 e 11h15, a profundidade de referência da cisterna sofreu uma variação de $48,3 - 50,6 = -2,3 \text{ cm} = -0,023 \text{ m}$. O sinal negativo na variação indica uma redução da profundidade. A variação de volume de água na cisterna, que tem área de $9,59 \text{ m}^2$ é

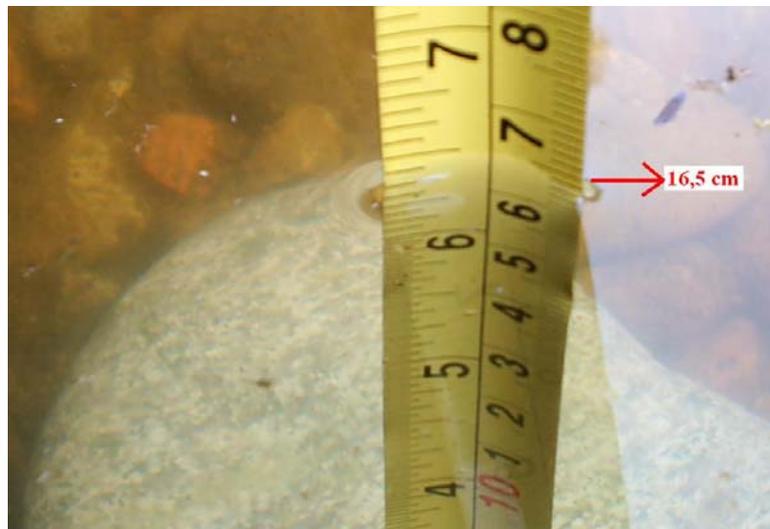
Figura 9: tomada fotográfica mostrando em detalhe a medida de 16,5 cm (profundidade de referência no lago).

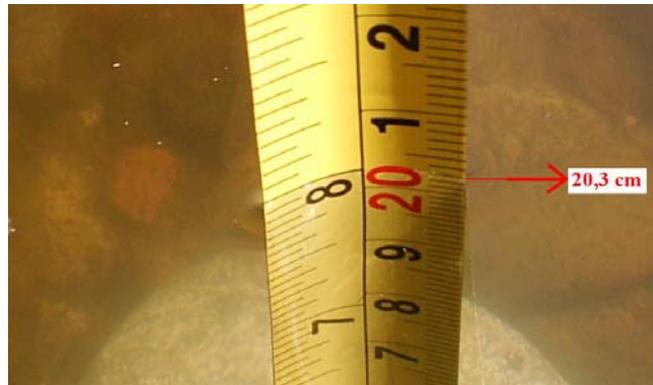
0,223 m/s. A profundidade do ponto de referência no lago (superior) era de 20,3 cm como pode ser visto na figura a seguir:

Figura 10: tomada fotográfica mostrando em detalhe a medida de 20,3 cm (profundidade de referência no lago), para regime de escoamento estacionário.

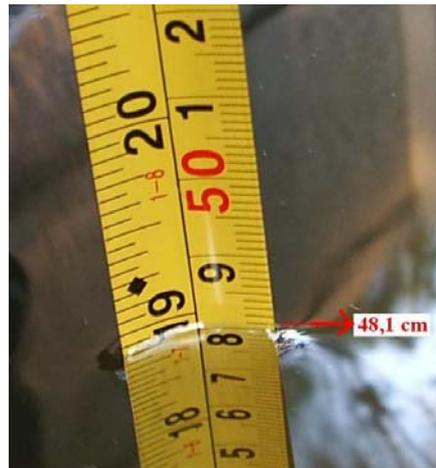
Às 17h10 era mínimo o escoamento residual ao longo do canal 2: havia um mínimo retorno de água à cisterna. A profundidade de referência na cisterna era de 48,1 cm, como pode ser observado na figura a seguir:

Figura 11: tomada fotográfica mostrando em detalhe a medida de 48,1 cm (profundidade de referência na cisterna).

Às 17h15 cessou o escoamento residual ao longo do canal 2: não havia mais retorno de água à cisterna. A profundidade de referência no lago era de 16,5 cm, igual ao valor medido no início do experimento (às 8h54), como esperado. **A profundidade de referência na cisterna era de 48,3 cm, menor que o valor medido de 50,6 cm no início do experimento (às 8h54).**
