**PARECER TÉCNICO SOBRE O COLAPSO  
ESTRUTURAL DE UM SILO DA EMPRESA**

Que fazem Moacyr Molinari,  
engenheiro civil, CREA 15.586-D/PR,  
e Antonio Edison Vaz de Siqueira,  
engenheiro de segurança, CREA 8541-  
D/PR, atendendo a solicitação do  
representante da empresa S.A.

Curitiba, abril de 2008

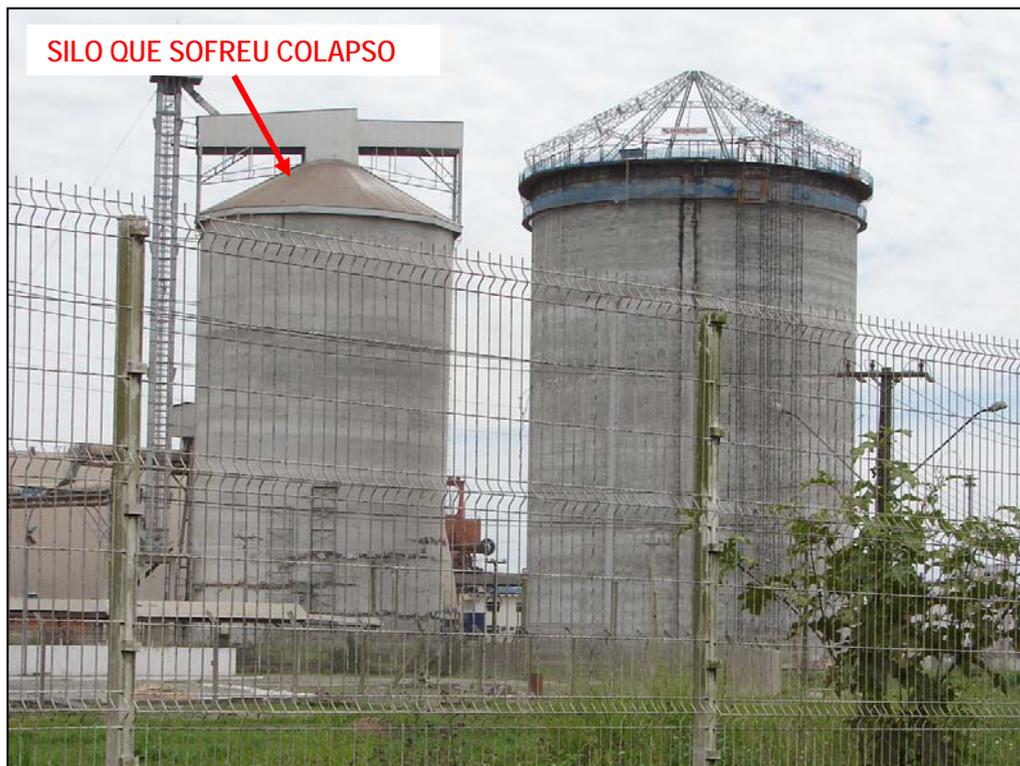
Figura 01: Silo 1 (à esquerda) na véspera do colapso e silo 2 (à direita).

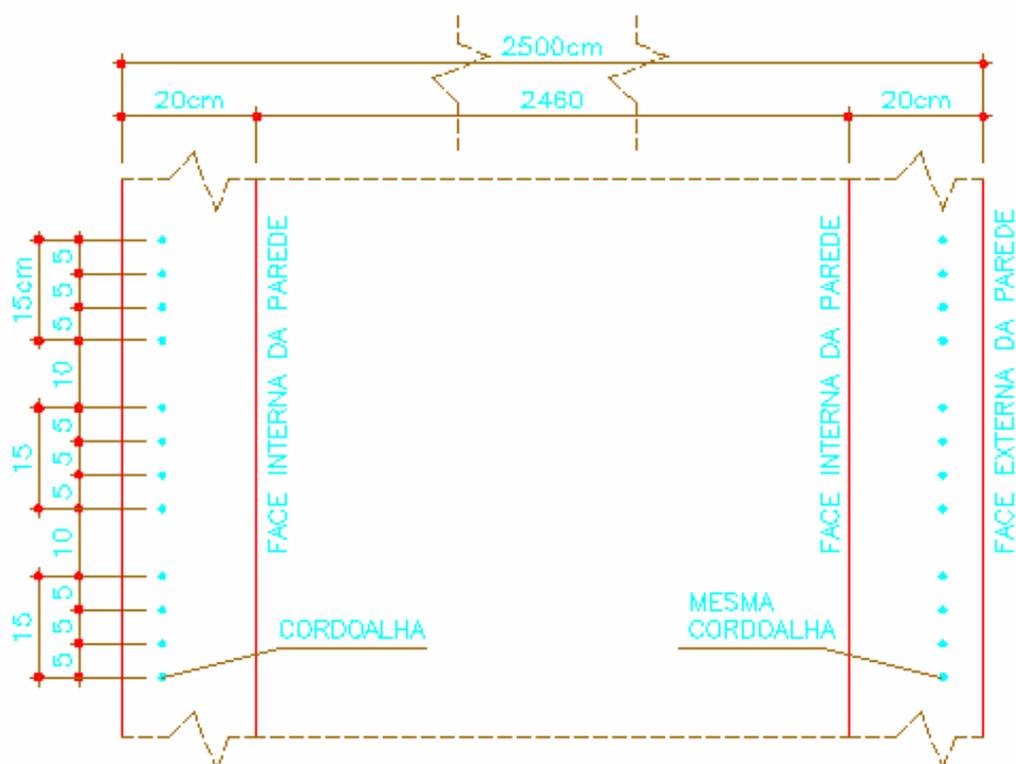
Figura 02: representação aproximada de uma seção vertical do silo 1, mostrando-se a disposição das cordoalhas em seção transversal.

Cada cordoalha deveria ser estendida ao longo e no interior da parede do silo 1, assumindo a formato de um anel contido em um plano horizontal. Portanto, os grupos de quatro cordoalhas deveriam ser grupos de quatro anéis horizontais, dispostos paralelamente, com distância de aproximadamente 5 cm entre anéis adjacentes.

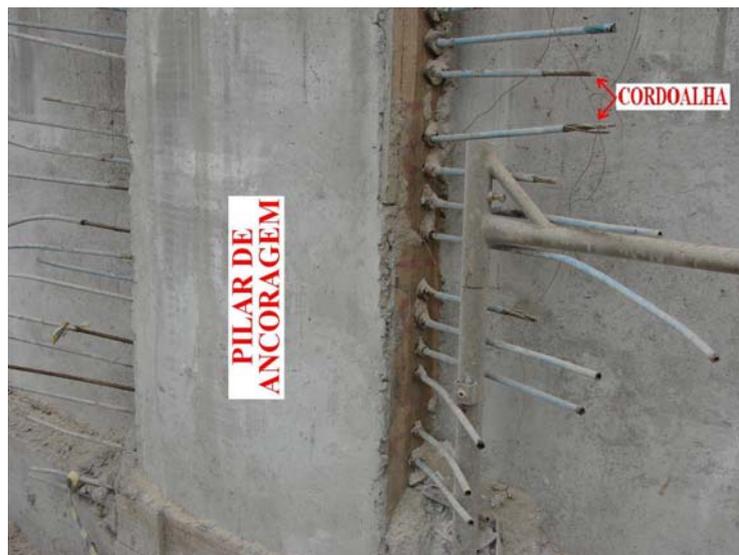
As extremidades de cada cordoalha eram apoiadas em um pilar de ancoragem, em posição vertical. A configuração da ancoragem do silo 1 era semelhante à observada no silo 1, existente ao lado do silo 1 que sofreu colapso, mostrada na figura a seguir:

Figura 03: Pilar de ancoragem e cordoalhas do silo 2

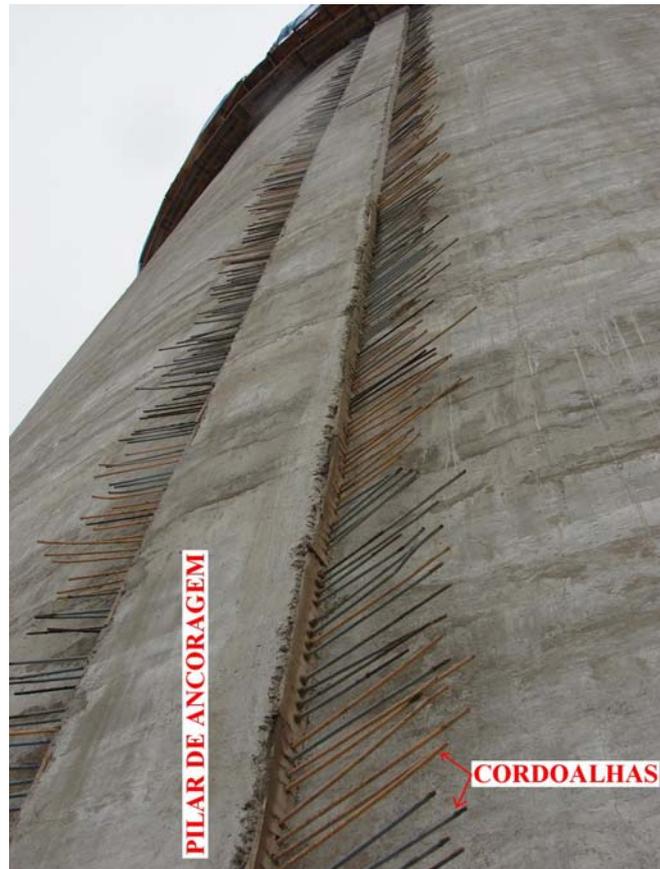
Figura 04: Pilar de ancoragem e cordoalhas do silo 2

Portanto, a armadura ativa era ligada diretamente ao concreto apenas nas extremidades das cordoalhas. Durante o processo de protensão (após o endurecimento do concreto), uma extremidade de cada cordoalha é travada no pilar de ancoragem e a outra é tracionada com macaco hidráulico, antes de também ser travada na face oposta do mesmo pilar.

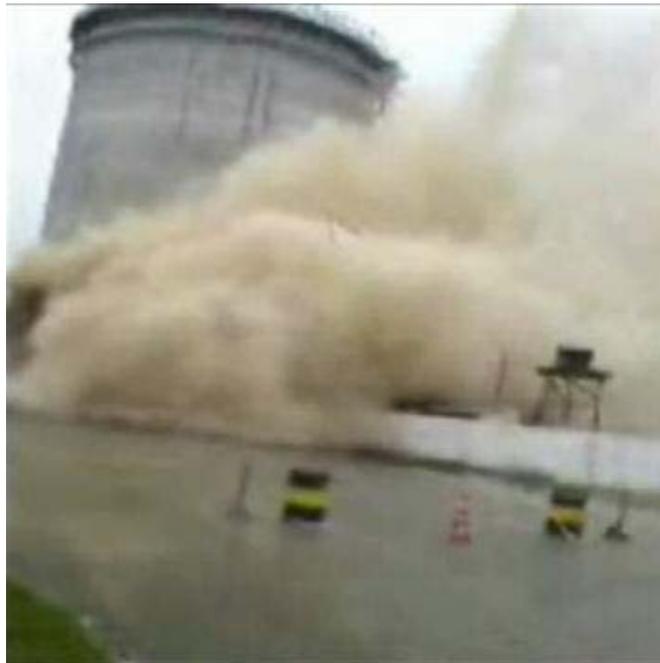
Figura 36: A nuvem de pó não permite ver a cobertura e o corpo do silo 1.

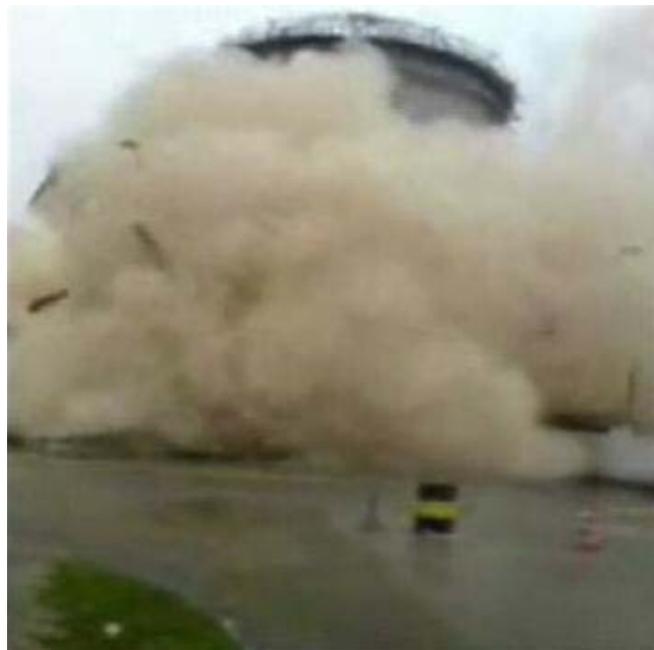
Figura 37: Destroços do silo 1 são projetados em consequência de sua colisão contra o solo. A nuvem de pó quase impede a visão do silo 2.

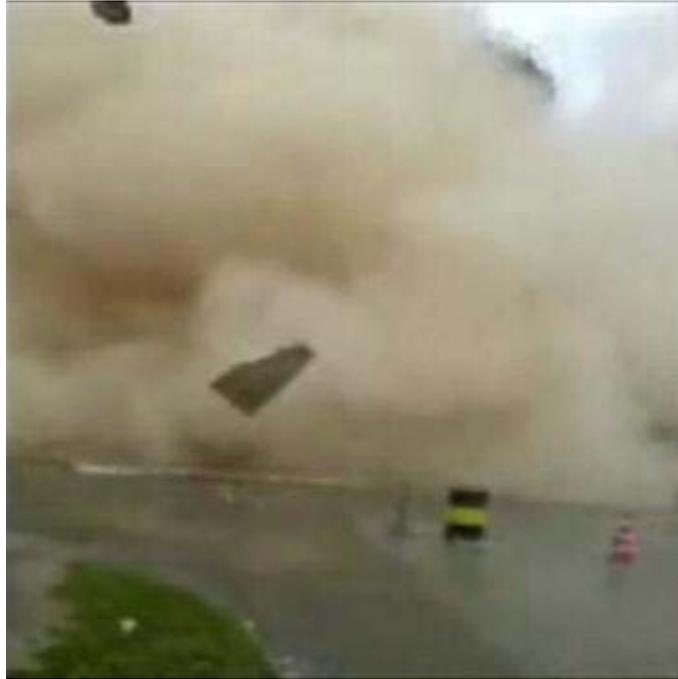
Figura 38: Destroços do silo 1 são projetados em direção ao cinegrafista. A nuvem de pó praticamente impede a visão do silo 2.
