LAUDO PERICIAL

- RESIDÊNCIA [REDACTED] -

Novembro de 2008

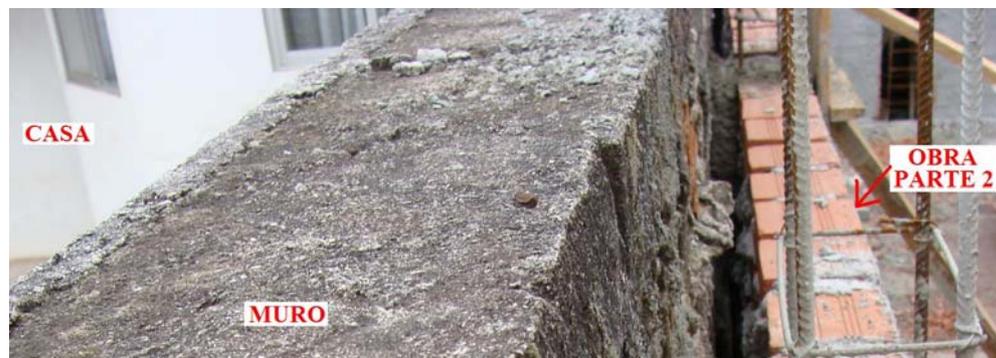
Figura 11 - Tomada fotográfica a partir do topo do muro lateral direito da casa examinada, na qual se pode observar: à esquerda, vista parcial da casa examinada; no centro, o topo do muro de divisa lateral; à direita, a parede posterior da parte 2 da obra e armaduras de pilares.

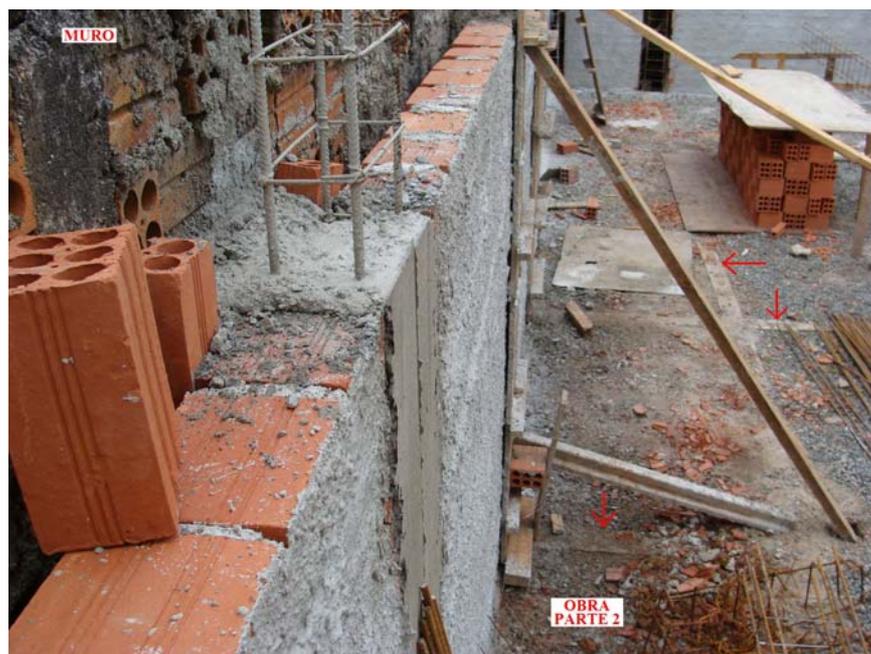
Figura 12 - Tomada fotográfica a partir do topo do muro lateral direito da casa examinada, na qual se pode observar: à esquerda, o muro de divisa lateral; no centro, a parede posterior da parte 2 da obra (face chapiscada, pilares parcialmente concretados, esperas de armaduras de pilares expostas); à direita (setas **vermelhas**), algumas vigas de baldrame que servem de fundação para paredes da parte 2 da obra, a serem levantadas.

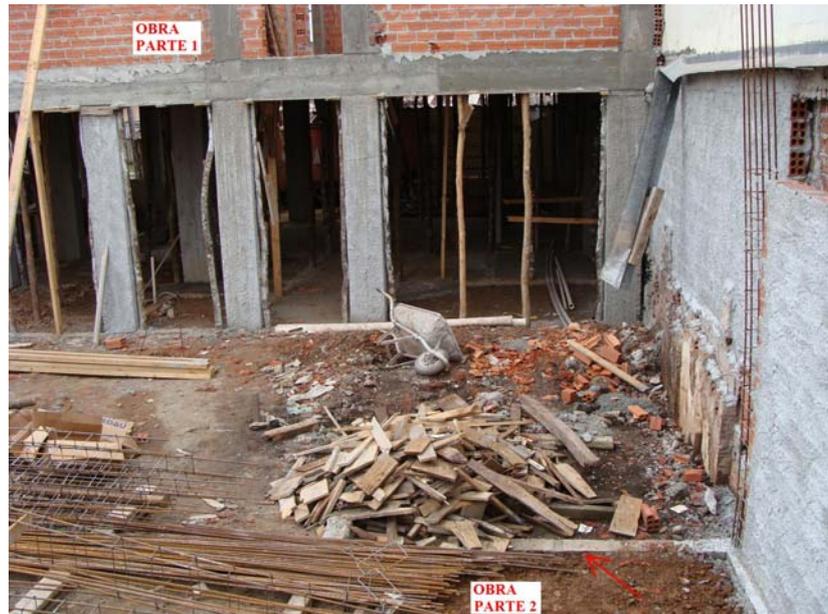
Figura 13 - Tomada fotográfica a partir do topo do muro lateral direito da casa examinada, na qual se pode observar: ao fundo, uma vista parcial da parte 1 da obra (dois pavimentos); em primeiro plano, a parte 2 da obra (a seta **vermelha** indica uma das vigas de baldrame que serve de fundação para paredes da parte 2 da obra, a serem levantadas).

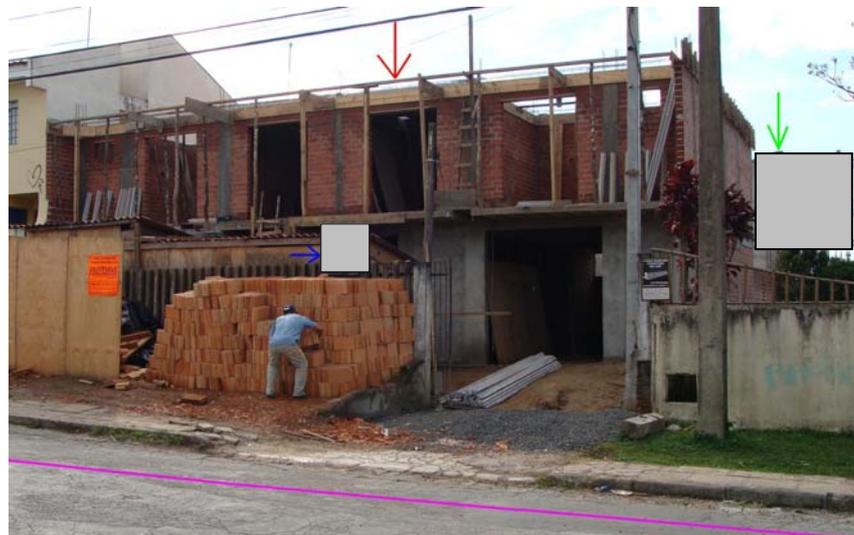
Figura 14 - Vista da parte 1 da obra (seta **vermelha**), voltada para a rua (eixo indicado pela linha **lilás**). Ao fundo, vista parcial da casa examinada (seta **verde**). A seta **azul** indica a placa de identificação do profissional responsável técnico pelo projeto e pela execução da obra (detalhada na figura a seguir).
